ALERTA POR FALTA DE MANUTENÇÃO, ESTRUTURAS QUE LIGAM A ILHA DE VITÓRIA AO CONTINENTE ESTÃO CORROÍDAS E COM CHAPAS SEM PARAFUSOS

Pontes reprovadas

Especialista alerta para a necessidade urgente de manutenção em estruturas

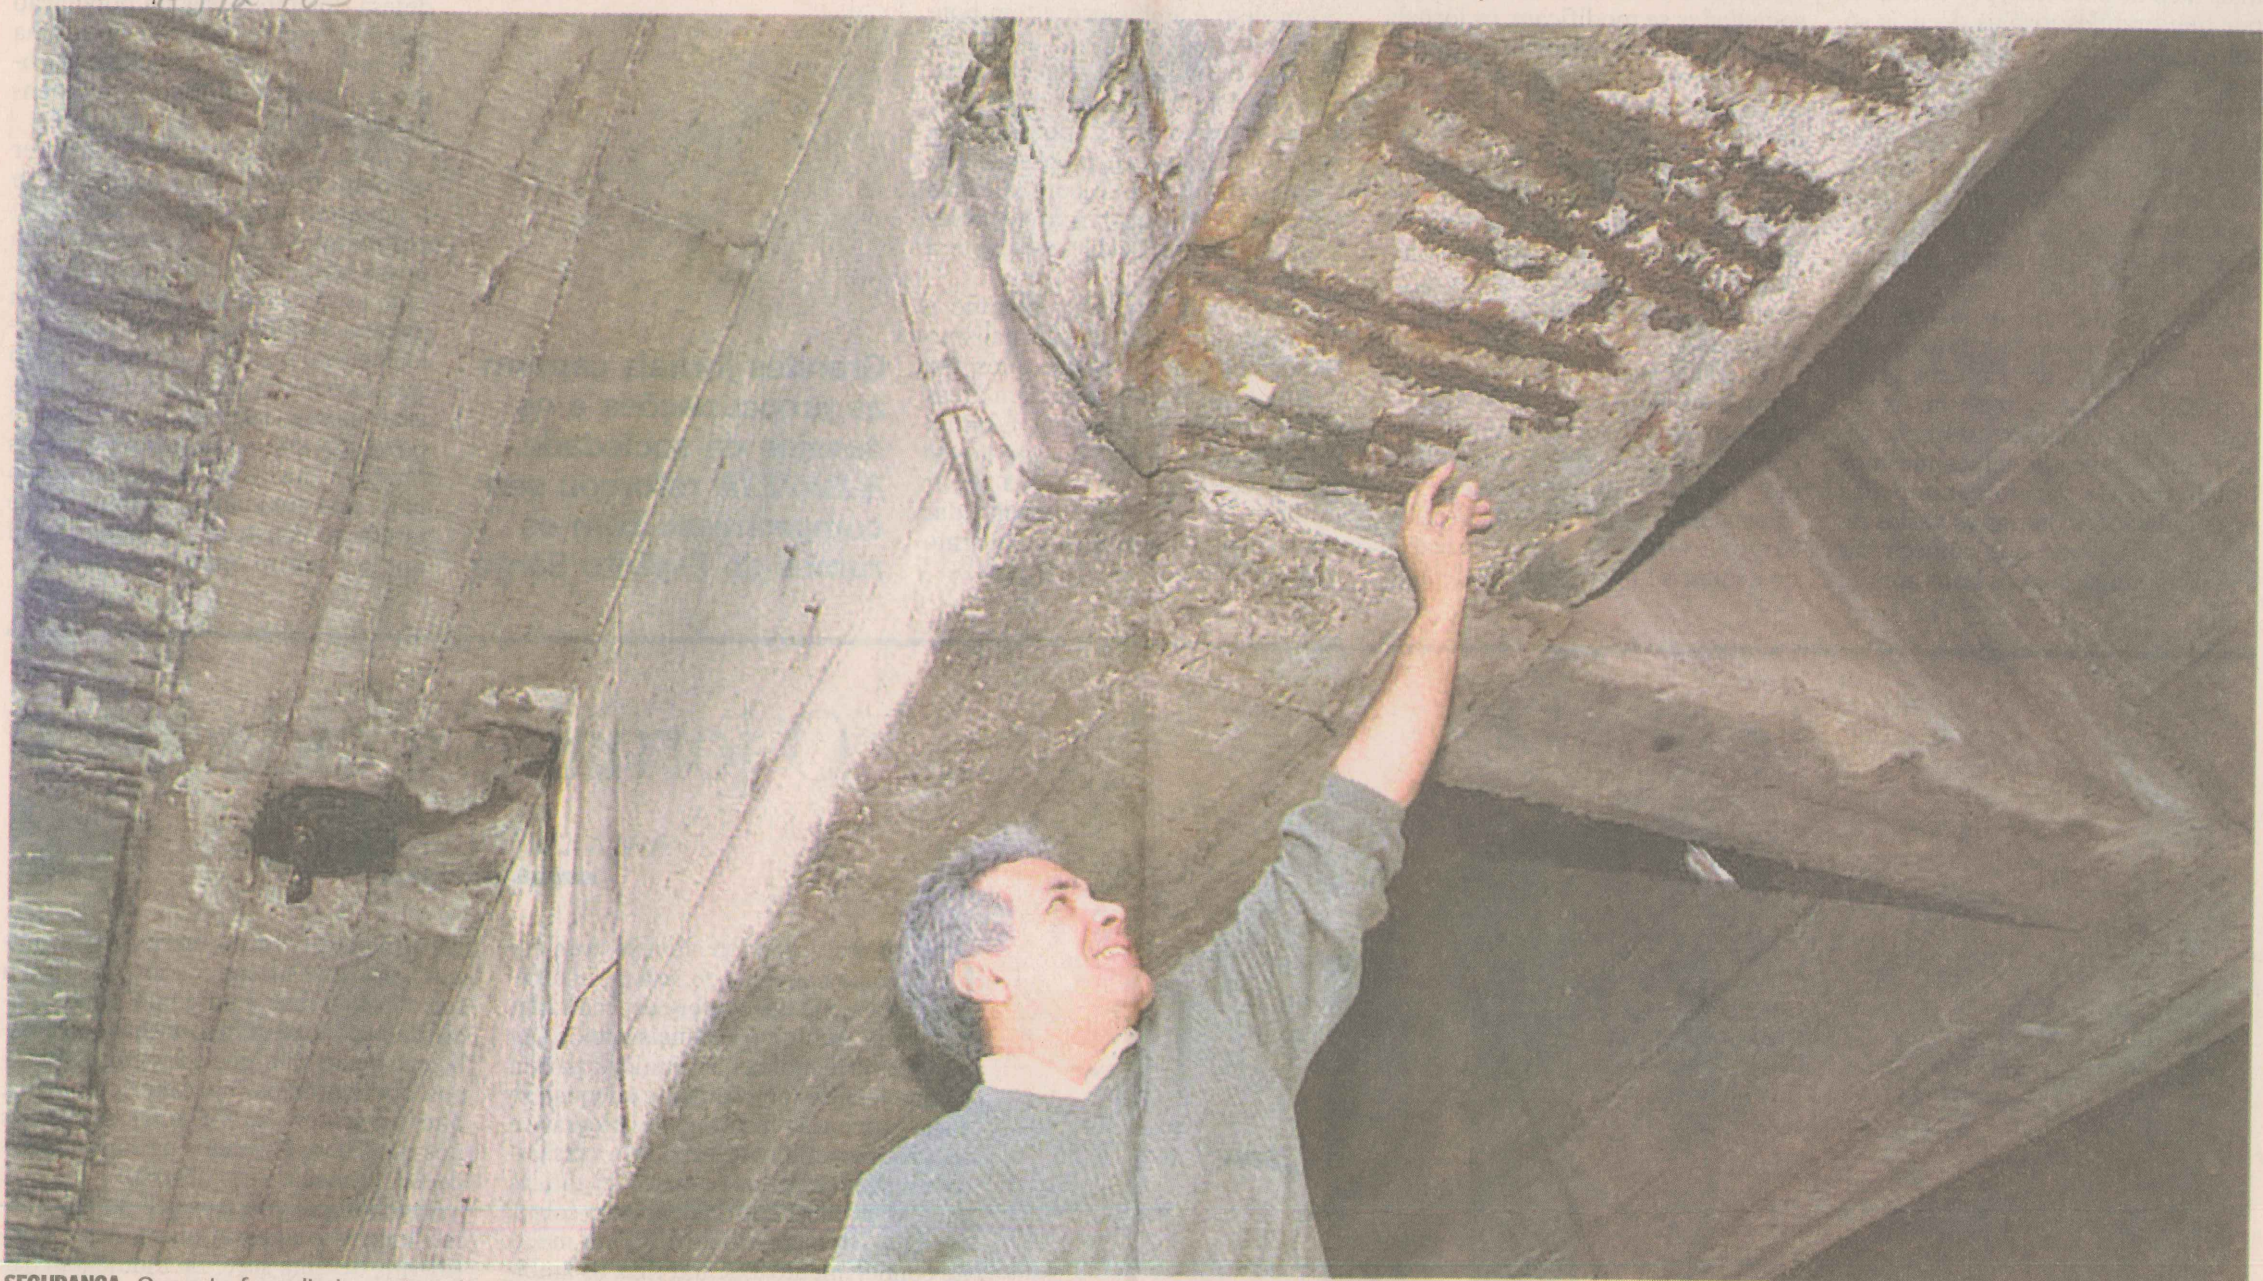
SEGURANÇA. Quem trafega diariamente pelas pontes da Grande Vitória não enxerga o estado real das construções; o professor de Engenharia Civil da Ufes Luiz Herkenhoff afirma que a Ponte de Camburi, por exemplo, nunca passou por reformas e apresenta sérios problemas, como ferragens à mostra, uma situação registrada também na Ponte da Passagem FOTO: GILDO LOYOLA

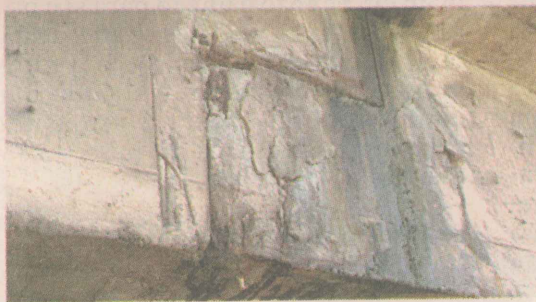
Na Ponte de Camburi, as armações estão expostas e corroídas. Além disso, há trincados e o concreto está solto em alguns trechos.

DEMOLIÇÃO. Construída na década de 70, passou por várias reformas, inclusive para suportar o tráfego que começou a se intensificar com a instalação de grandes indústrias no Estado. As armações estão expostas e corroídas por toda sua extensão. Além disso, há pequenos trincados e o concreto se descola em alguns trechos. O projeto da Prefeitura de Vitória de reurbanizar a Orla de Camburi prevê sua demolição e a construção de uma nova estrutura de metal, mais alta, que dê condições de navegabilidade. FOTO: GILDO LOYOLA

Demolição. Para o secretário de Obras de Vitória, Fábio Tancredi, a solução para as pontes de Camburi e da Passagem é a demolição. A ideia é que dêem lugar a outras maiores e que permitam a circulação de embarcações.

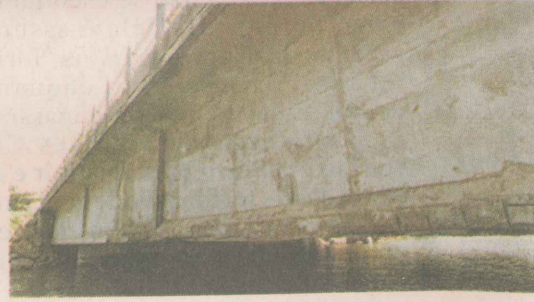
Passagem

“Lá, parte das ferragens já está exposta. É preciso impedir que o processo de corrosão chegue à armadura de proteção”, alertou o professor da Ufes e especialista em estruturas Luiz Herkenhoff.

PEDAÇOS. Com nome oficial de Ponte Armando Soares de Aguiar, sua construção começou na década de 30. É fácil observar que parte das ferragens está bastante exposta e em processo de corrosão. As juntas de dilatação estão com infiltração e o concreto está descolando. A Prefeitura de Vitória prevê a construção de uma nova ponte em seu lugar, como parte do projeto de duplicação da Avenida Fernando Ferrari. A ideia é substituí-la por uma ponte mais alta, para permitir a passagem de embarcações. FOTO: GILDO LOYOLA

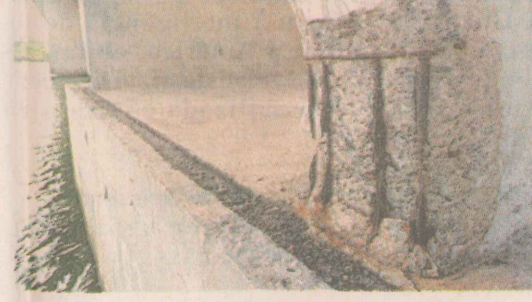
Na Ponte do Príncipe, também conhecida como Segunda Ponte, que liga a Capital à Vila Velha, o maior problema está nos pés dos pilares, que mostram as ferragens bastante corroídas.

“Elas foram expostas porque a corrosão é expansiva. Ou seja, ela força o concreto para fora, descolando o material. Essas ferragens precisam ser substituídas”, afirmou o professor Herkenhoff.

INFILTRAÇÃO. A Ponte do Príncipe, ou Segunda Ponte, foi inaugurada em 1986. É administrada pelo Dertes (estadual), e pelo DNIT (federal). O trecho de responsabilidade do Dertes vai da antiga Pepsi, em Cobilândia, até a subida de Jardim América. O restante é de responsabilidade do DNIT. A ponte tem problemas de corrosão, descolamento do concreto e infiltração. O coordenador do DNIT, Élio Bahia Souza, diz que enviará uma equipe de engenheiros ao local. O Dertes promete obras emergenciais até o fim do ano. FOTO: GILDO LOYOLA

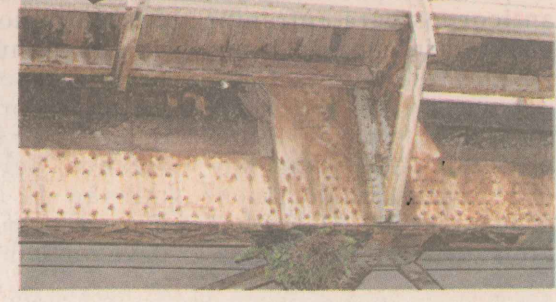
Florentino Avidos

Corrosão. Quem passa com frequência pela Ponte Florentino Avidos, conhecida também como Cinco Pontes, não deixa de reparar na estrutura metálica repleta de ferrugem.

Por baixo, é possível observar chapas sem parafusos e até plantas nascendo por entre as folgas do metal.

CORROSÃO. Conhecida também como Cinco Pontes, foi a primeira a fazer a ligação entre Vitória e Vila Velha. Foi construída entre 1924 e 1928 por técnicos alemães. Tem 66 metros de extensão por 12 metros de largura. Chapas sem parafusos, corrosão e juntas de dilatação com infiltração são alguns dos seus problemas. O Dertes tem um projeto que prevê serviços de recuperação da estrutura metálica, pintura, dos apoios, da sinalização e do sistema de drenagem e uma iluminação que valorize a arquitetura original. FOTO: GILDO LOYOLA
