Engenheiro condena marquises

José Maria Cola dos Santos percorreu ruas do centro de Vitória com a reportagem de A Tribuna e disse que há risco de desabamentos

RISCOS EM MARQUISES

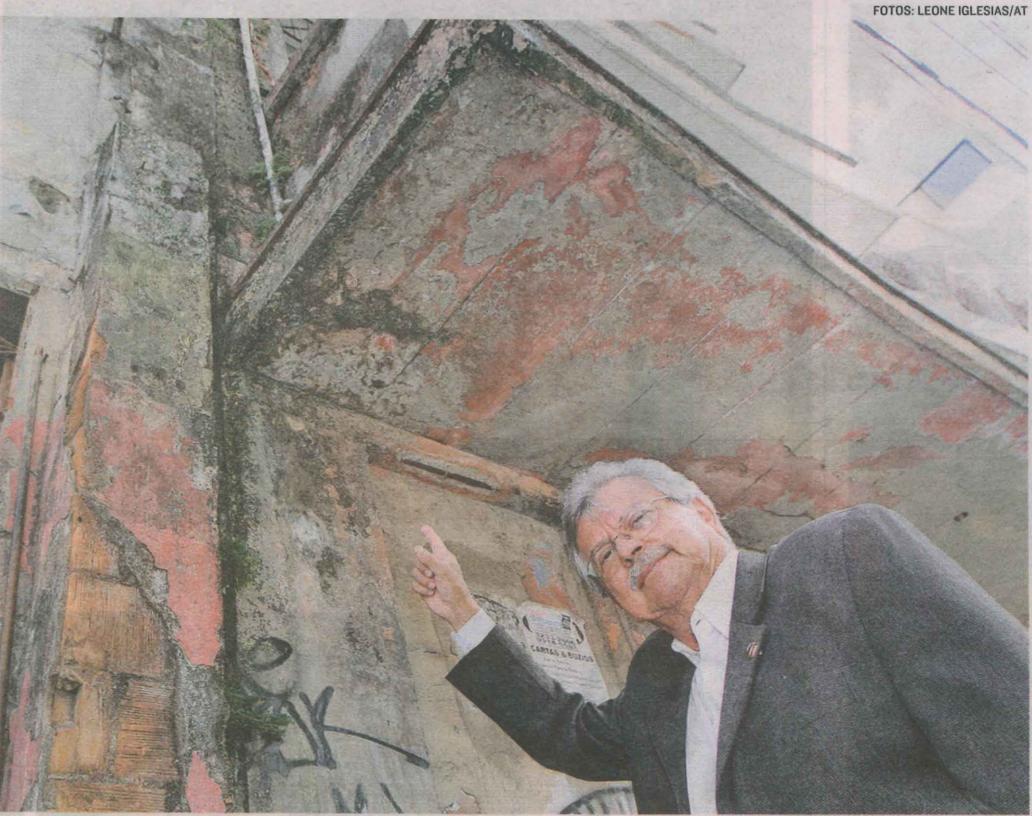
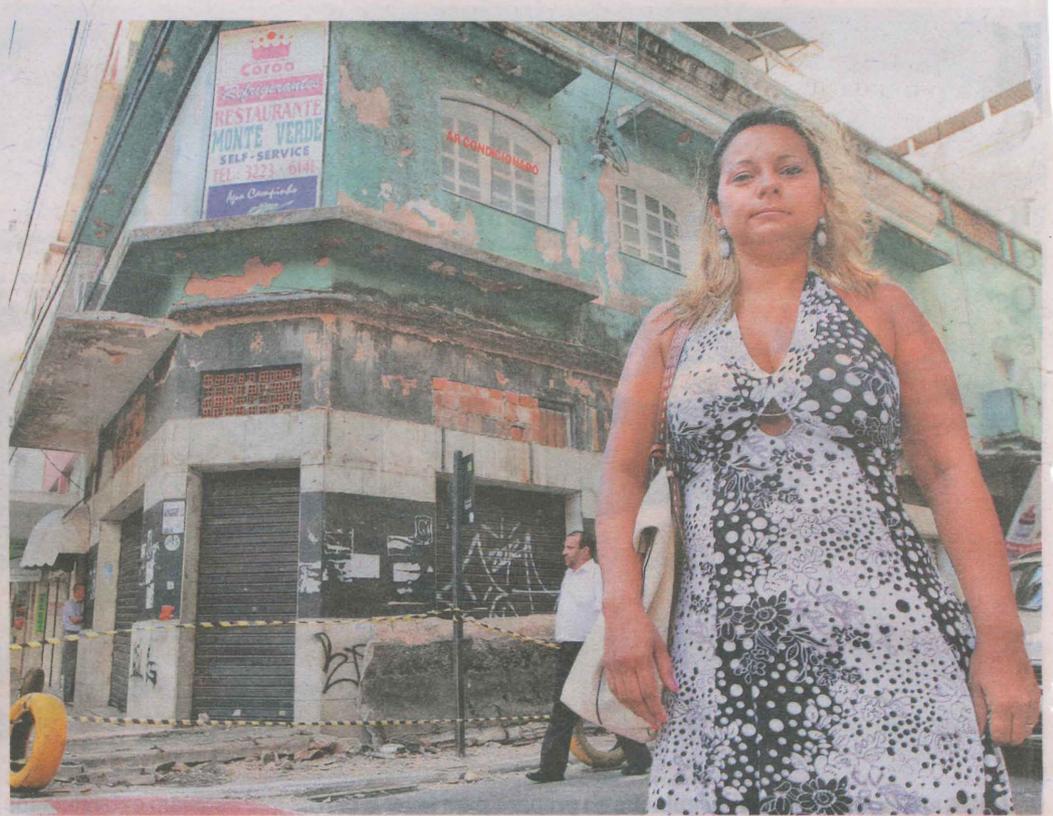
JOSÉ MARIA COLA mostra rachaduras e infiltrações em marquise na Rua do Rosário. Já Andréia Souza reclama do prejuízo com interdição do restaurante que fica sobre estrutura que desabou

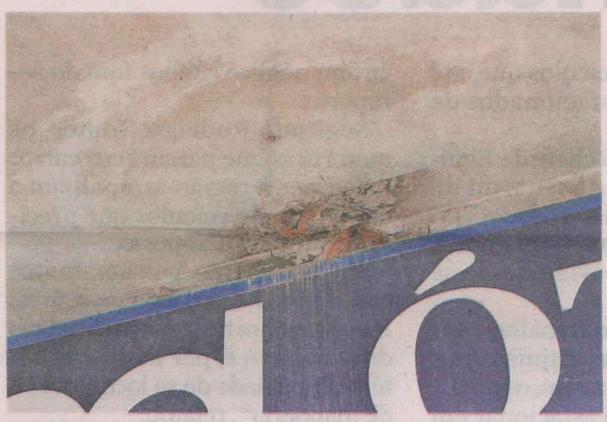
OBURACO acima da placa na Rua Sete e as marcas de infiltração mostram que a sustentação da marquise está prejudicada.

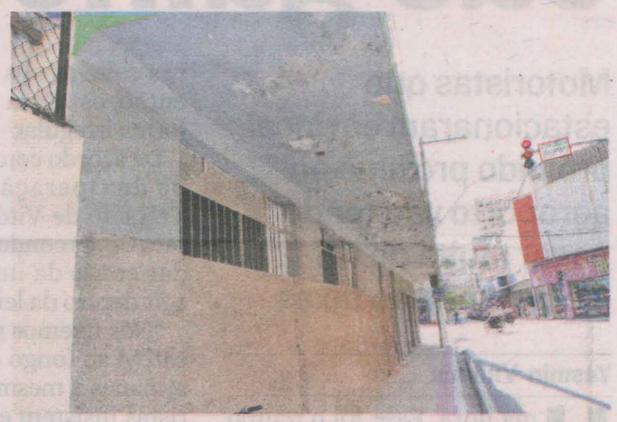
O PRÉDIO na rua Barão de Itapemirim tem a marquise com rachaduras causadas pelo tráfego e por infiltrações.

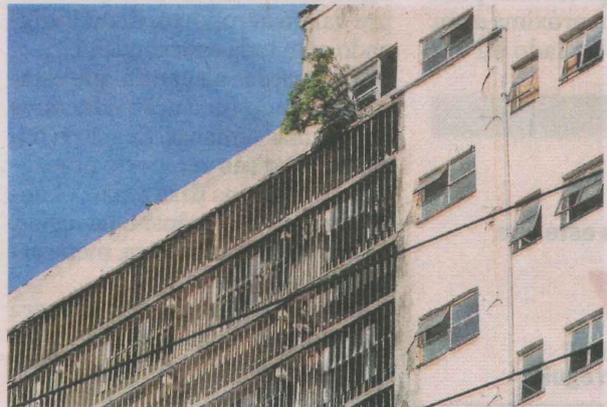
A INFILTRAÇÃO no antigo prédio do IAPI fez com que uma árvore nascesse. A raiz prejudica ainda mais a estrutura.

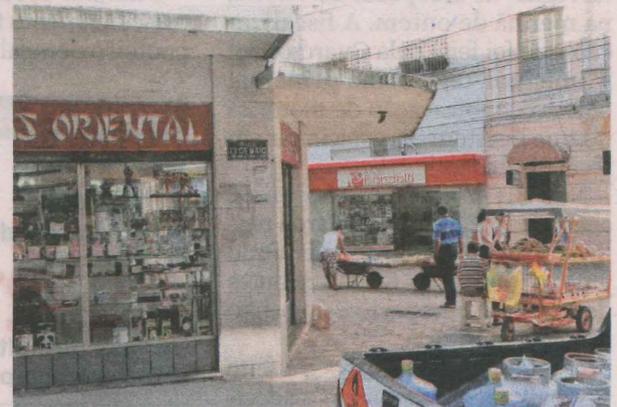
MARCAS de mofo embaixo da marquise na esquina das ruas 13 de Maio e Sete mostram que há acúmulo de água.
