BR-262 não oferece AJ14560 segurança a motoristas

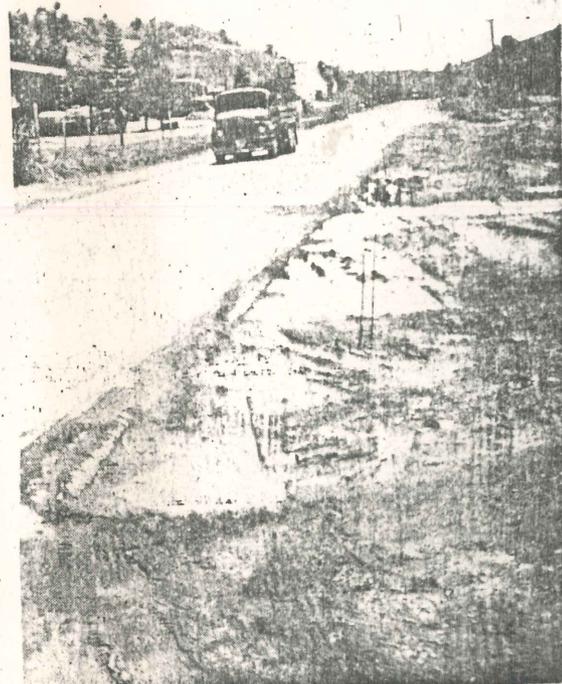
Poças de água e buracos no acostamento

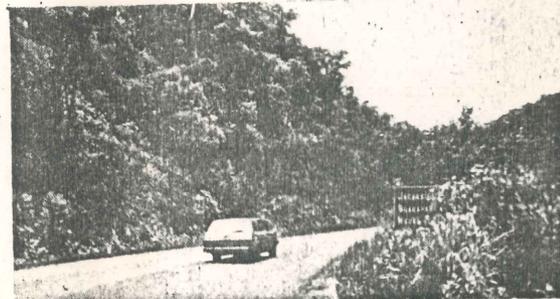
A vegetação avança sobre o acostamento

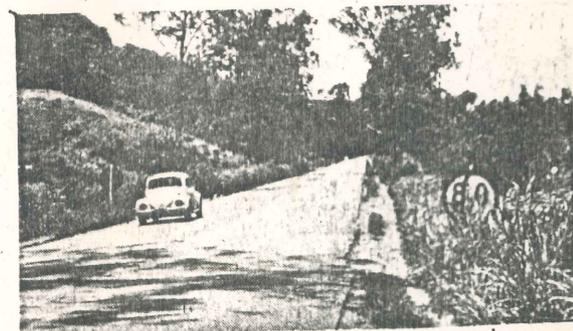
Ao contrário dos tempos áureos da economia nacional, quando o DNER tinha uma equipe de homens constantemente promovendo a limpeza do mato às margens das rodovias federais, na BR-262, a situação é completamente diversa. Placas de sinalização importantes — como todas as são —, umas sugerindo aos motoristas para reduzir a velocidade, outras para verificar os freios, a fim de iniciar um longo trecho em declive, estão cobertas pelo mato, impedindo a visibilidade de quem estiver ao volante.

O mato cobre as placas à margem do asfalto
