# São Gonçalo está restaurada

A Igreja São Gonçalo, no Centro de Vitória, foi reaberta no dia 25 de agosto após várias obras de restauração viabilizadas por uma fusão de boas intenções e ações. Imóvel tombado pelo Instituto Brasileiro do Patrimônio Cultural (IBPC), a igreja apresentava problemas em sua estrutura e no acervo de imagens. A iluminação interna e o piso também necessitariam de reparos. O projeto de restauração ficou a cargo do IBPC, que fez todo o acompanhamento técnico. A Prefeitura Municipal, através da Lei Rubem Braga, entrou com os recursos: CR\$ 3,5 mil; enquanto à Arquiconfraria de Nossa Senhora da Boa Morte e Assunção, proprietária do imóvel, coube a administração dos trabalhos. "A Igreja do Rosário, também no Centro, vai ser restaurada através de um esquema idêntico", anuncia Tereza Carolina Frota de Abreu, diretora da 6ª Sub-regional do IBPC. "As obras terão início este mês".

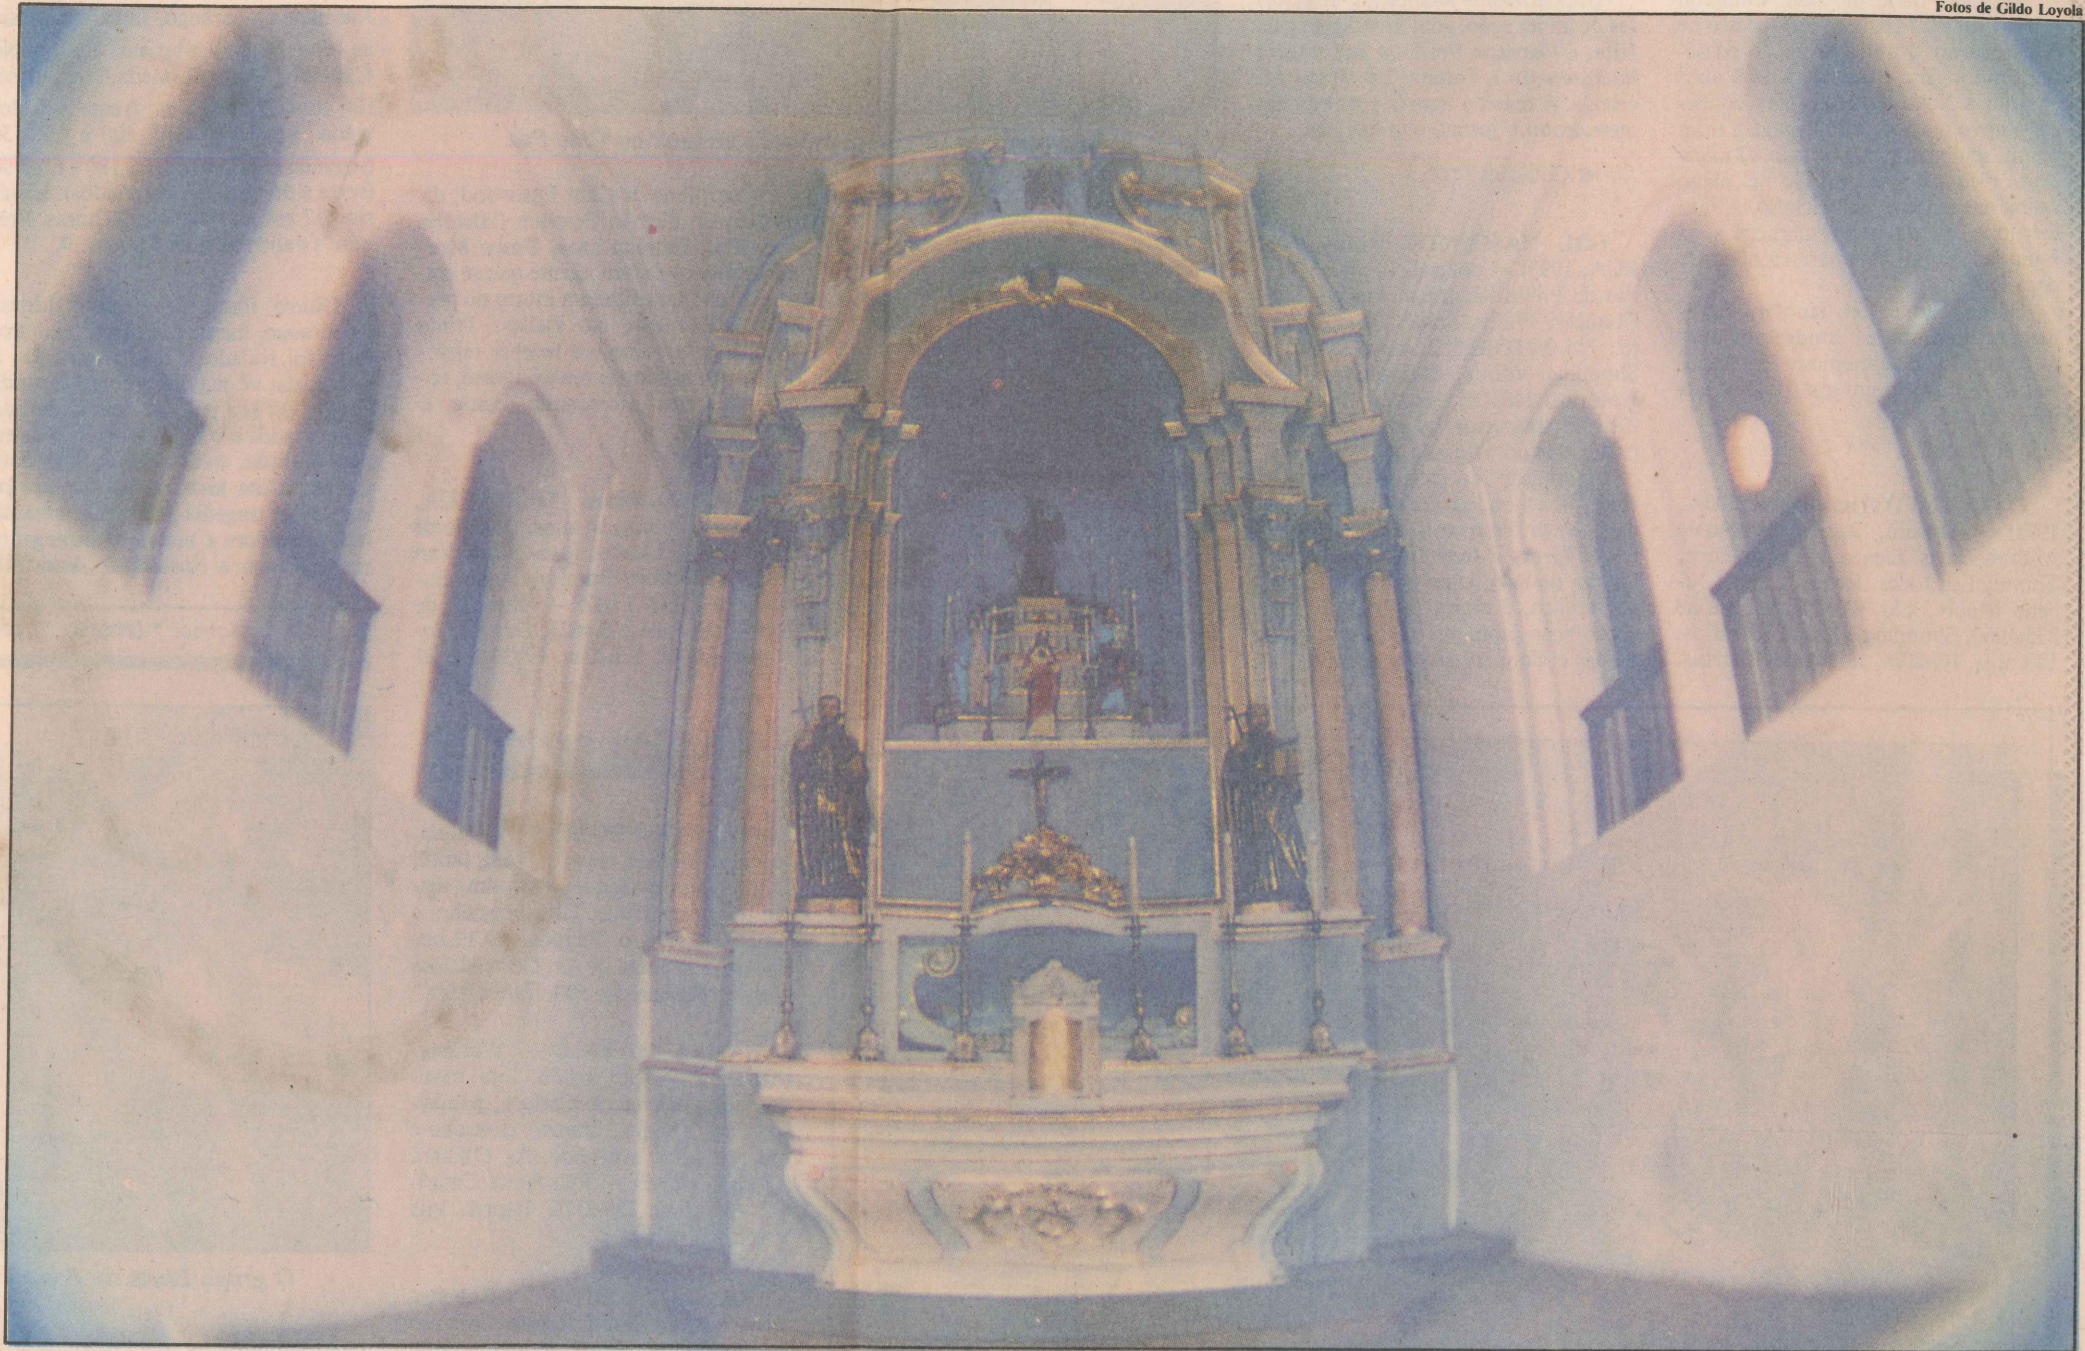
As reformas na igreja de São Gonçalo incluíram a recuperação do altar e uma nova iluminação

Segundo Tereza Carolina, foram feitas obras de emergência. A parte posterior do imóvel, onde está localizada a sacristia, apresentava rachaduras de até três centímetros de largura, que atravessavam a parede de um lado ao outro. O assoalho da nave foi todo recuperado. “Nós substituímos o que havia por outro de material idêntico, ladrilho hidráulico, feito de cimento”.

A iluminação interna também foi toda recuperada, mas a parte de maior valor artístico incluía a restauração do retábulo do altar-mor, que recuperou sua feição original. Construída no século XVIII, a peça teve fachada marmorizada e aplica-

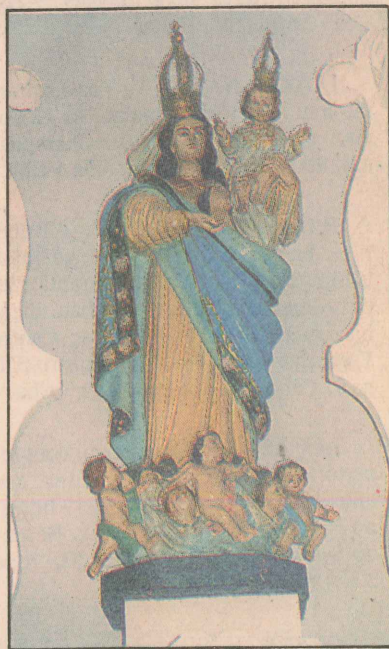
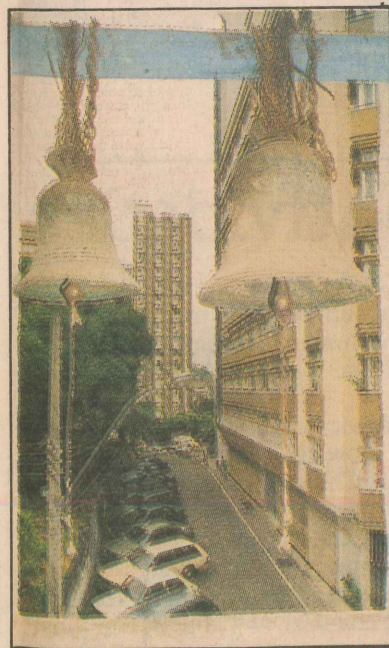
As imagens e o sino de São Gonçalo são peças do acervo incluídas no processo de tombamento do imóvel

Juntamente com o retábulo, foram recuperadas 11 imagens de santos entalhadas em madeira. Tereza Carolina garante que o mais importantes na restauração da igreja São Gonçalo foi a associação de esforços das três partes interessadas em sua recuperação. A arquiconfraria de Nossa Senhora da Boa Morte e Assunção, a PMV e o IBPC deram, segundo ela, uma mostra de que nem tudo está perdido, quando se trata da restauração de prédios históricos. “As obras foram realizadas com uma agilidade surpreendente”, diz ela.
