DESABAMENTO NO GRAND PARC

Relatório aponta falhas em obra

Laudo feito por empresa responsável pelo projeto estrutural da área que desabou apontou que houve erros na construção

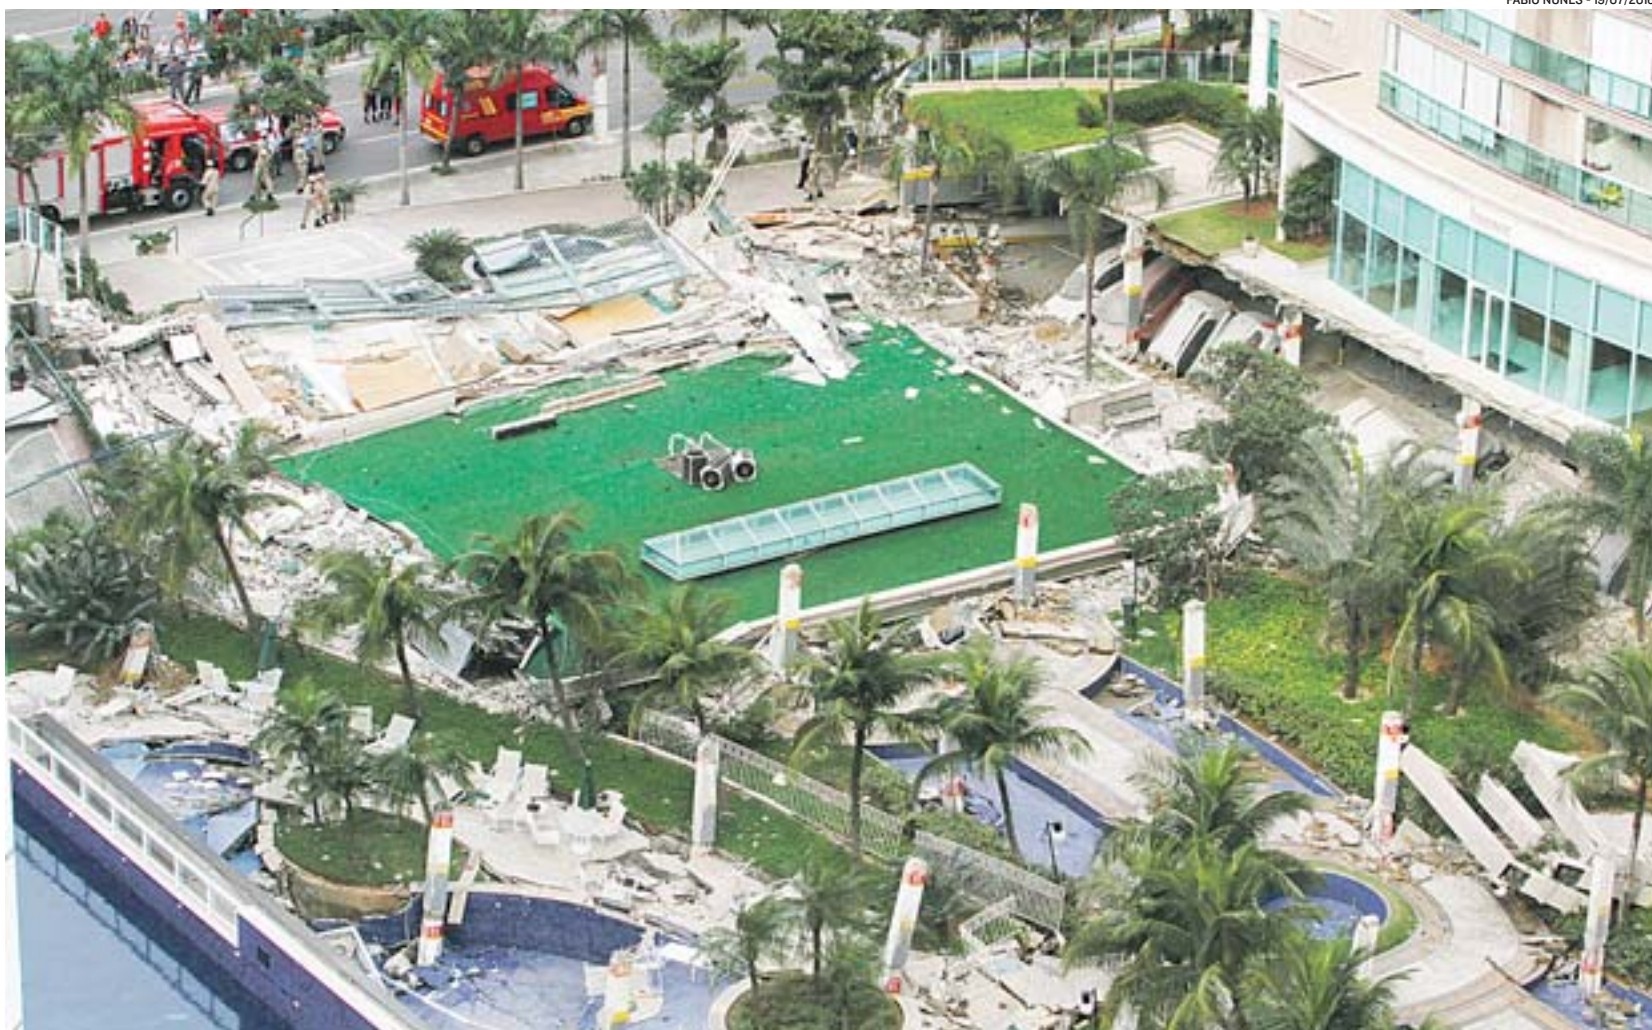
ÁREA DE LAZER do condomínio Grand Parc, na Enseada do Suá, desabou dia 19 de julho, causando a morte de uma pessoa e deixando outras quatro feridas

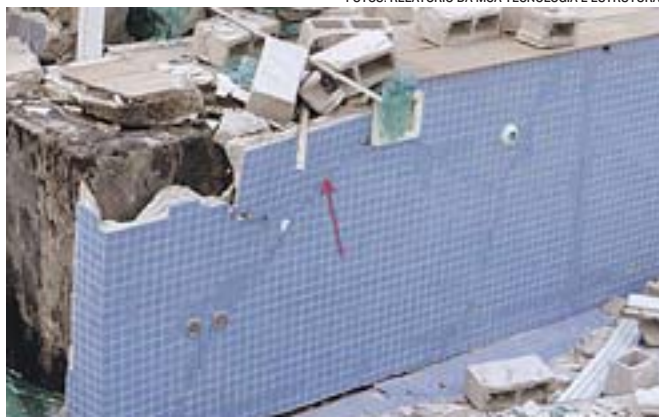
A ESTRUTURA da piscina apresentava marcas de trincas com reparos, que já seriam existentes antes do desabamento, segundo o relatório. O documento diz que era preciso reparo imediatamente após o surgimento da primeira rachadura.

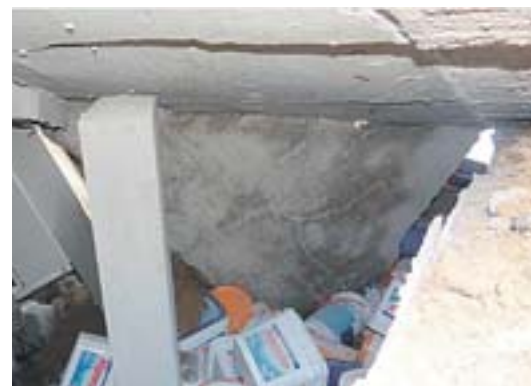
GALÕES DE CLORO e outros materiais nocivos ao concreto foram encontrados armazenados de forma inadequada, sobre a laje da área de lazer. O material pode ter vazado e entrado em contato com estruturas de ferro, e auxiliado no processo de corrosão das estruturas, apontou o relatório.

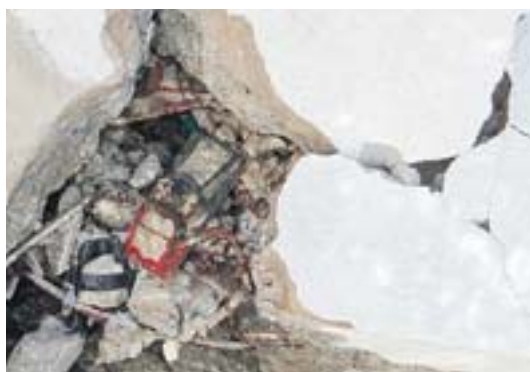
A ANCORAGEM (fixação de elementos estruturais) e a armação de ferro (estrutura para segurar o concreto) na parte da frente do empreendimento estava com vários pontos apresentando excesso de ferrugem, o que pode ter colaborado para o desabamento, segundo o documento.

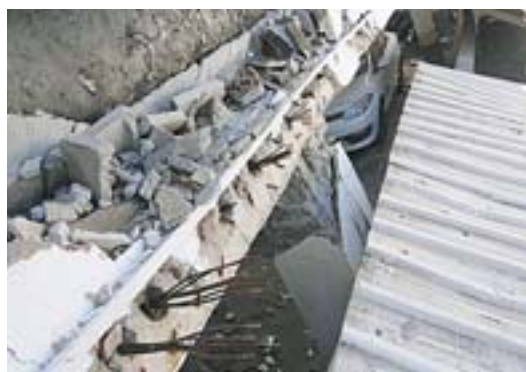
Segundo o relatório, foi observada a existência de cabos rompidos anteriormente ao desabamento sem que fossem providenciados substituição ou reparo. Esta sequência de anomalias, erros e vícios de construção generalizados na laje, somados ao rompimento de cabos, teriam sido determinantes para o desabamento da estrutura, de acordo com o relatório.

CABOS DE FEIXE que passavam pela piscina já estavam rompidos antes do desabamento da laje, de acordo com os levantamentos apontados no relatório realizado pela MCA Tecnologia e Estruturas.

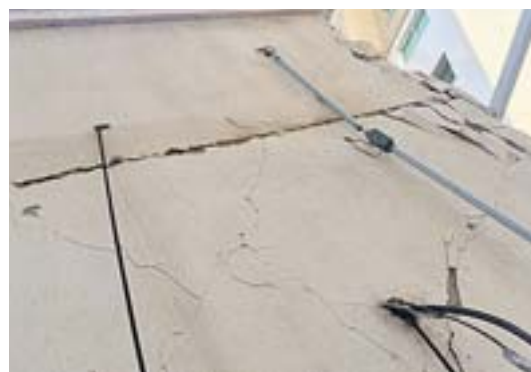
O LAUDO apresentado pela MCA Tecnologia e Estruturas afirma que foram encontrados restos de materiais ainda da época da obra e também várias “gambiarras”, como passagens elétricas e tubos de instalações hidráulicas, com furos na estrutura na área onde ficavam a piscina e a academia.

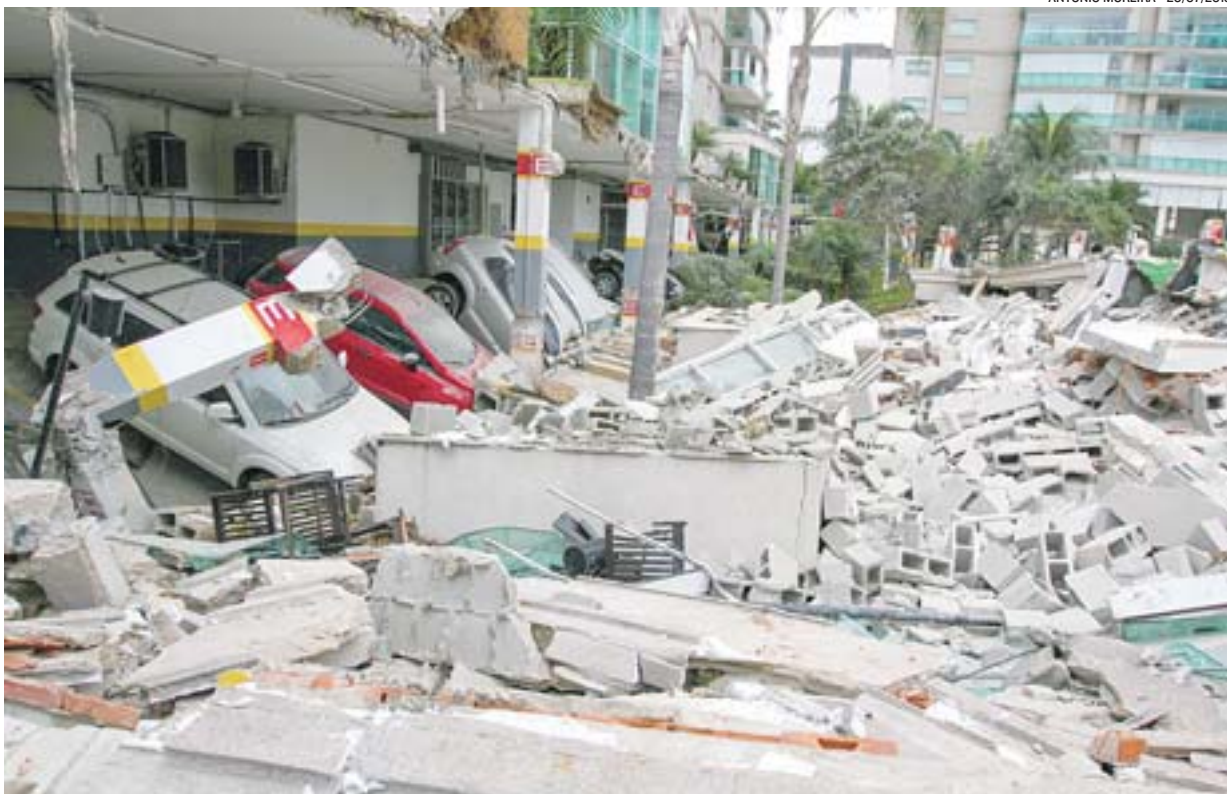
ESCOMBROS da área de lazer de condomínio: perícia judicial ainda está sendo realizada no local do desabamento
