Vistoria de segurança na 2ª Ponte

Após denúncias de rachaduras e buracos, engenheiros planejam vistoria para checar se problemas podem representar perigo

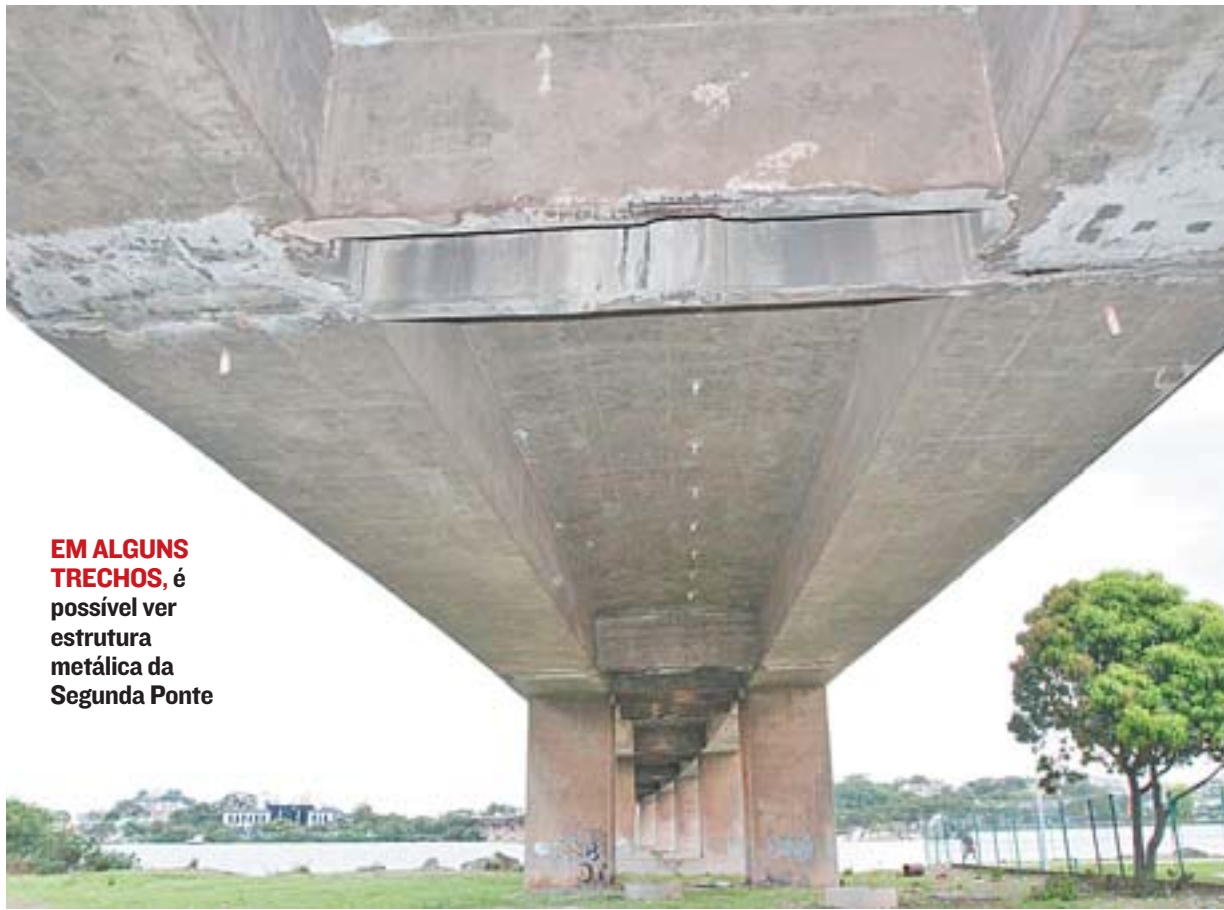
EM ALGUNS TRECHOS, é possível ver estrutura metálica da Segunda Ponte

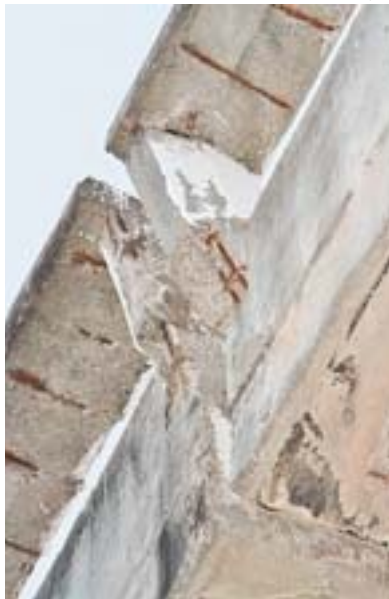
EM ALGUNS PONTOS da Segunda Ponte a estrutura metálica já está bem aparente e até mesmo um pouco enferrujada.

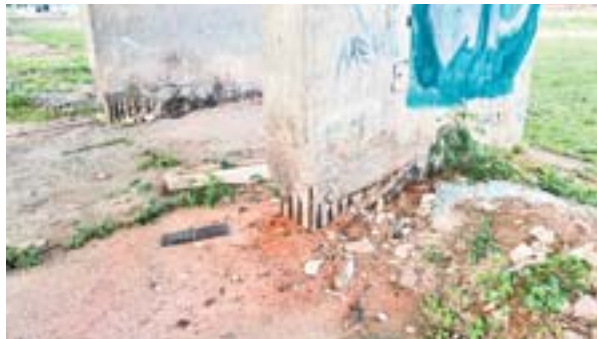
A SUJEIRA e as pichações tomam conta e deterioram as colunas de sustentação da ponte, que já estão sem o concreto e com as vigas metálicas visíveis.

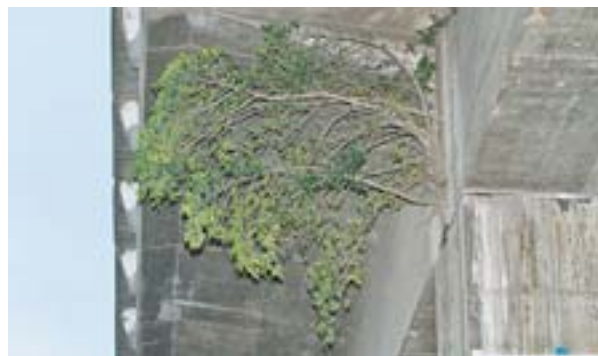
COM A UMIDADE causada pelas chuvas e a falta de manutenção, árvores crescem entre as juntas de dilatação, que são espaços entre as estruturas da ponte.

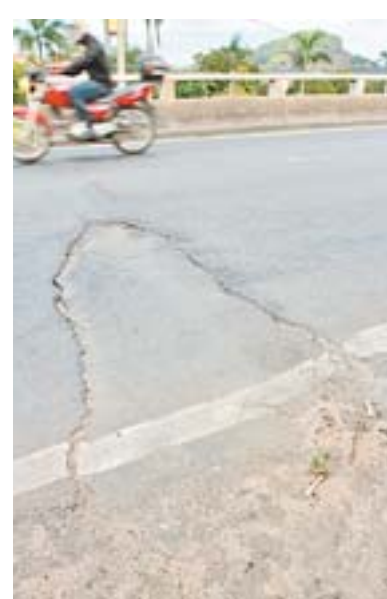
BURACOS DE DESNÍVEIS no asfalto se tornam obstáculos para motoristas e também podem colocar em risco a vida de motociclistas na Segunda Ponte.
