Relatório aponta causas de explosão em Tubarão

Superintendência Regional do Ministério do Trabalho no Estado apontou cinco principais grupos de irregularidades

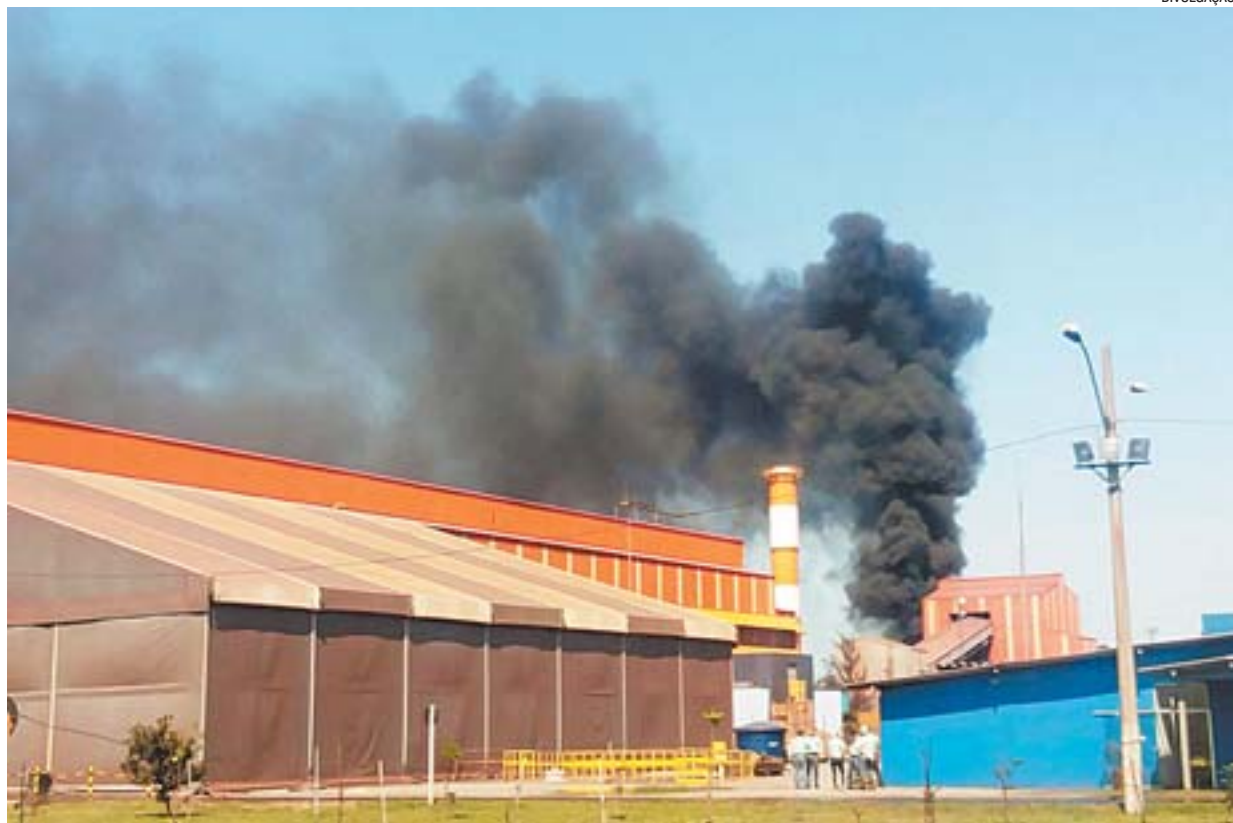
Cinco principais grupos de irregularidades foram apontados pelo Relatório de Análise de Acidente de Trabalho Fatal, segundo o órgão. A primeira delas é que “a saída dos fundos da área da caldeira estava trancada”. Isso seria, na visão do Ministério do Trabalho, “inadequado à segurança.”

NA HORA DA EXPLOSÃO, saída dos fundos da área da caldeira estava trancada, segundo apontou o relatório

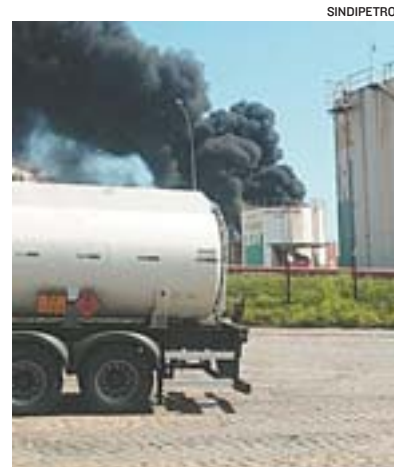
FUMAÇA após a explosão
