PATRIMÔNIO AMBIENTAL URBANO E  
NATURAL DA GRANDE VITÓRIA

AGOSTO/78

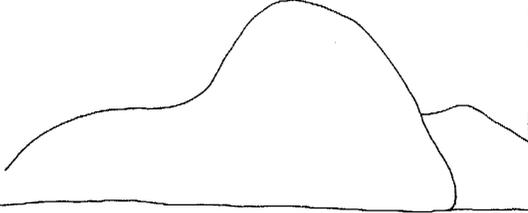
LOCALIZAÇÃO	CONFIGURAÇÃO (CROQUIS)	ESTADO ATUAL	LEVANTAMENTOS	RECOMENDAÇÕES
<p>1) PENEDO</p> <p>Baía de Vitória</p> <p>Um dos mais característicos e imponente marco visual e paisagístico de Vitória.</p>

<p>Retirada de material da face Leste e Sul do morro, devido a construção do porto de Capuaba.</p>	<p>Levantamento da situação fundiária do morro.</p>	<p>Recomenda-se a paralisação urgente da retirada de material no local; legislação e fiscalização eficiente p/que a medida não se repita. Deverá ser preservado integralmente.</p>
<p>2) MACIÇO CENTRAL</p> <p>Ilha de Vitória</p> <p>Emoldura a cidade com suas matas, constituindo-se na Rua Principal reserva de área verde.</p>

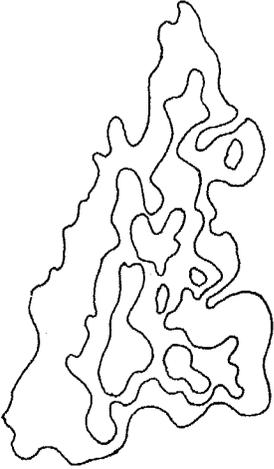
<p>Em processo de ocupação, principalmente na face sul e parte da face oeste; devastação da cobertura vegetal existente com exceção da parte norte do morro, porém existem loteamentos no local.</p>	<p>Demarcação dos limites do parque, de acordo com a ocupação atual.</p> <p>Levantamento da situação fundiária; levantamento da flora e da fauna existentes.</p>	<p>Recomenda-se o tombamento da área e criação do parque Maciço Central conforme plano de lazer p/Grande Vitória. Fiscalização eficiente para controle as invasões e destruição da cobertura vegetal. Em zonas não habitadas fixação de cota máxima de ocupação 50 e declividades superiores a 30% non edificantes. Recuperação da cobertura vegetal conforme indicação mapa.</p>

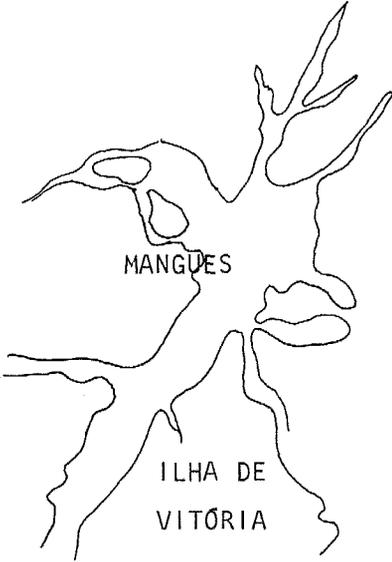
LOCALIZAÇÃO	CONFIGURAÇÃO (CROQUIS)	ESTADO ATUAL	LEVANTAMENTOS	RECOMENDAÇÕES
<p>3) AFLORAMENTOS ROCHOSOS INSERIDOS NA MALHA URBANA</p> <p>São elementos visuais que proporcionam identidade aos bairros e estão sendo ocupados e ocultados pelos edifícios.</p>	<p>Apresentam as mais variadas configurações, alguns de composição rochosa, parcial ou integral, formam <i>ilhas na malha urbana</i>. Apresentam variações na ocupação e conservação da cobertura vegetal.</p>	<p>Em processo de ocupação, além da cota 50, cota máxima permitida por lei p/ocupação. Destruição gradativa da cobertura vegetal, o que poderá acarretar em graves problemas de erosão e deslocamento de massa.</p>		<p>Controle da ocupação indiscriminada destes morros. Sugere-se um estudo ecológico de ocupação.</p>
<p>4) MANGUES</p> <p>Baía norte de Vitória</p> <p>Mais importante sistema ecológico da baía de Vitória, além de ser a baía e foz do rio Sta. Maria da Vitória.</p>

<p>Em processo de ocupação esta sujeito a profundas alterações no sistema ecológico que faz parte, devido a aterros que começam a ser executados na área (estrada do contorno).</p>	<p>Levantamento detalhado das condições de flora e fauna; levantamento fundiário da área, levantamento pedológico, etc.</p>	<p>Reavaliação da legislação existente (PEE). Diretrizes gerais de preservação e ocupação. Tombamento das jazidas e sítios arqueológicos localizados nas áreas dos mangues, além da demarcação das áreas de preservação recomenda-se o estudo da produtividade dos mangues.</p>

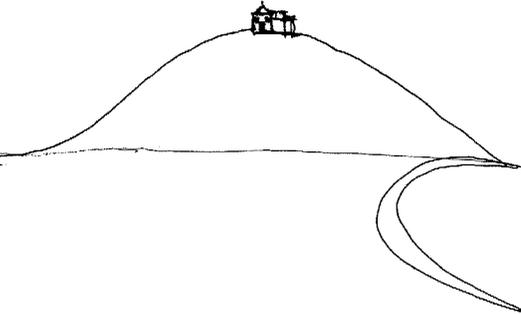
LOCALIZAÇÃO	CONFIGURAÇÃO (CROQUIS)	ESTADO ATUAL	LEVANTAMENTOS	RECOMENDAÇÕES
<p>1) MORRO PONTA DA FRUTA</p> <p>Ponta da Fruta</p>

<p>Cobertura vegetal devastada, predominância de vegetação rasteira, com a igreja no topo e algumas edificações próximas ao mar.</p>	<p>Levantamento da situação fundiária do morro, delimitação da poligonal de tombamento.</p>	<p>Tombamento da área do morro, melhoria do acesso à igreja, arborização e paisagismo.</p>
<p>2) MANGUE DE ARIBIRI</p> <p>Junto ao rio Marinho e do Aribiri, estendendo-se além da rodovia Carlos Lindemberg.</p>	<p>Configuração longitudinal e em alguns pontos em forma de mancha; ao longo dos Rios Marinho e Aribiri.</p>	<p>Em processo de ocupação sofrendo sucessivos aterros. Apresenta elevado índice de poluição principalmente junto das zonas ocupadas.</p>	<p>Levantamento da flora e fauna características dos mangues, localização dos terminais de esgoto.</p>	<p>Preservação através da contenção dos aterros, controle dos detritos sólidos e líquidos que são lançados nos mangues.</p>

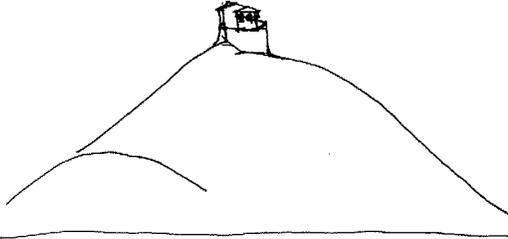
<p>Cobertura vegetal reconstituída na década de 50, em bom estado de conservação. Tombado pelo IPHAN.</p>		<p>Controle das edificações no entorno do outeiro visando a preservação de visuais; tratamento dos acessos externos ao outeiro.</p>

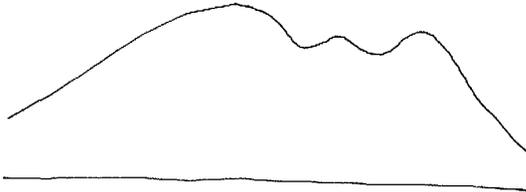
LOCALIZAÇÃO	CONFIGURAÇÃO (CROQUIS)	ESTADO ATUAL	LEVANTAMENTOS	RECOMENDAÇÕES
<p>6) MORRO MORENO Praia da Costa</p>

<p>Sem ocupação. Mantém parcialmente a cobertura vegetal, encontrando-se loteado.</p>	<p>Levantamento da flora e fauna existentes; demarcação das zonas com declividade superior a 50% e dos afloramentos rochosos.</p>	<p>Demarcação das áreas que deverão ser consideradas áreas não edificantes.</p>
<p>7) MORRO JABURUNA Centro, junto da Baía de Vitória</p>

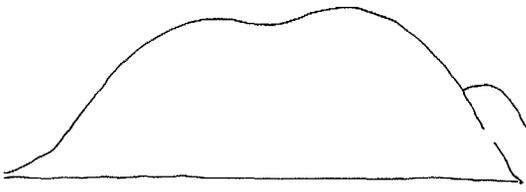
<p>Vegetação predominante de pequeno porte. Composição rochosa.</p>	<p>Demarcação dos limites do parque que deverá ser criado no local estendendo-se ao longo do rio.</p>	<p>Regulamentação da situação fundiária; e projeto de criação de um parque público. Tombamento da área conforme mapa anexo.</p>

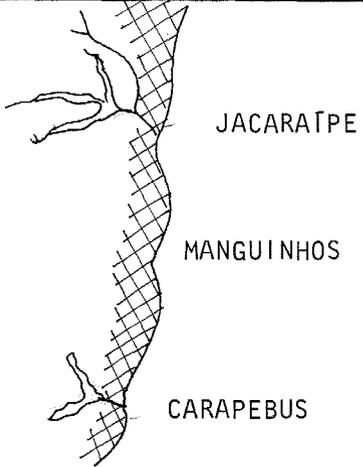
LOCALIZAÇÃO	CONFIGURAÇÃO (CROQUIS)	ESTADO ATUAL	LEVANTAMENTOS	RECOMENDAÇÕES
<p>3) ORLA MARÍTIMA</p> <ul style="list-style-type: none"> <li>. Nova Almeida</li> <li>. Jacaraípe</li> <li>. Manguinhos</li> <li>. Carapebus</li> </ul>

<p>Em processo de ocupação através da densificação de áreas já ocupadas e dos novos loteamentos</p>		<p>Plano para a orla, proteção dos recursos potenciais p/o turismo e lazer; controle dos loteamentos e preservação dos recursos hídricos da região.</p>
<p>4) LAGOAS CAPUBA E JACUNÉM</p> <p>Balneário de Jacaraípe</p>

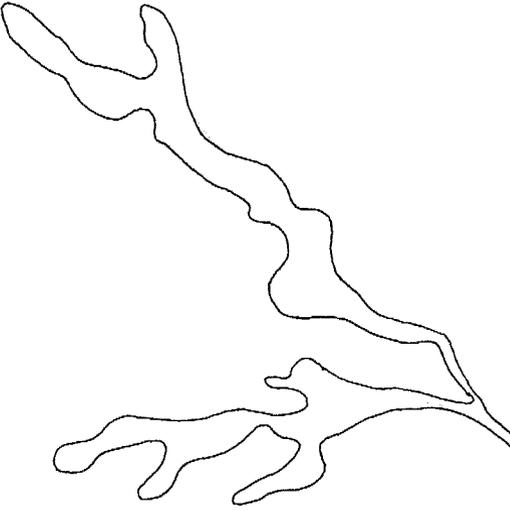
<p>Ligadas ao mar através do rio Cacu, encontram-se ameaçadas devido a tomada de 2.000 l/s de água p/abastecer o porto de Tubarão</p>	<p>Levantamento da flora e fauna existentes, demarcação dos limites da área de preservação restrita ao uso p/turismo e lazer.</p>	<p>Paralisação urgente da tomada de água; utilização da área do entorno e das lagoas p/turismo e lazer; controle na implantação de equipamentos e novos loteamentos e fiscalização que controle o lançamento de dejetos sólidos e líquidos</p>

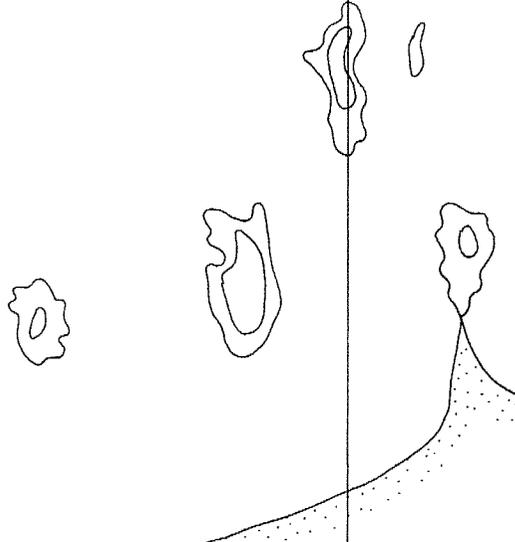
LOCALIZAÇÃO	CONFIGURAÇÃO	ÁREA (APROX.)	EDIFICAÇÕES	COBERTURA VEGETAL	LEVANTAMENTOS/ RECOMENDAÇÕES
<p>6) ILHAS DA PRAIA DA COSTA</p> <p>Praia da Costa</p>

<p>Área variando entre 0,10 ha e 2,0ha.</p>		<p>Não possuem edificações.</p>	<p>Não possuem vegetação pois são ilhas de composição rochosa, é interessante observar que uma possui a forma de um sapo.</p>	<p>Preservação integral; na medida do possível estas ilhas não deverão receber qualquer espécie de edificação e deveriam ser consideradas de uso público para fins de lazer e recreação. A ilha que está ligada à Praia da Costa é muito utilizada pelos banhistas.</p>

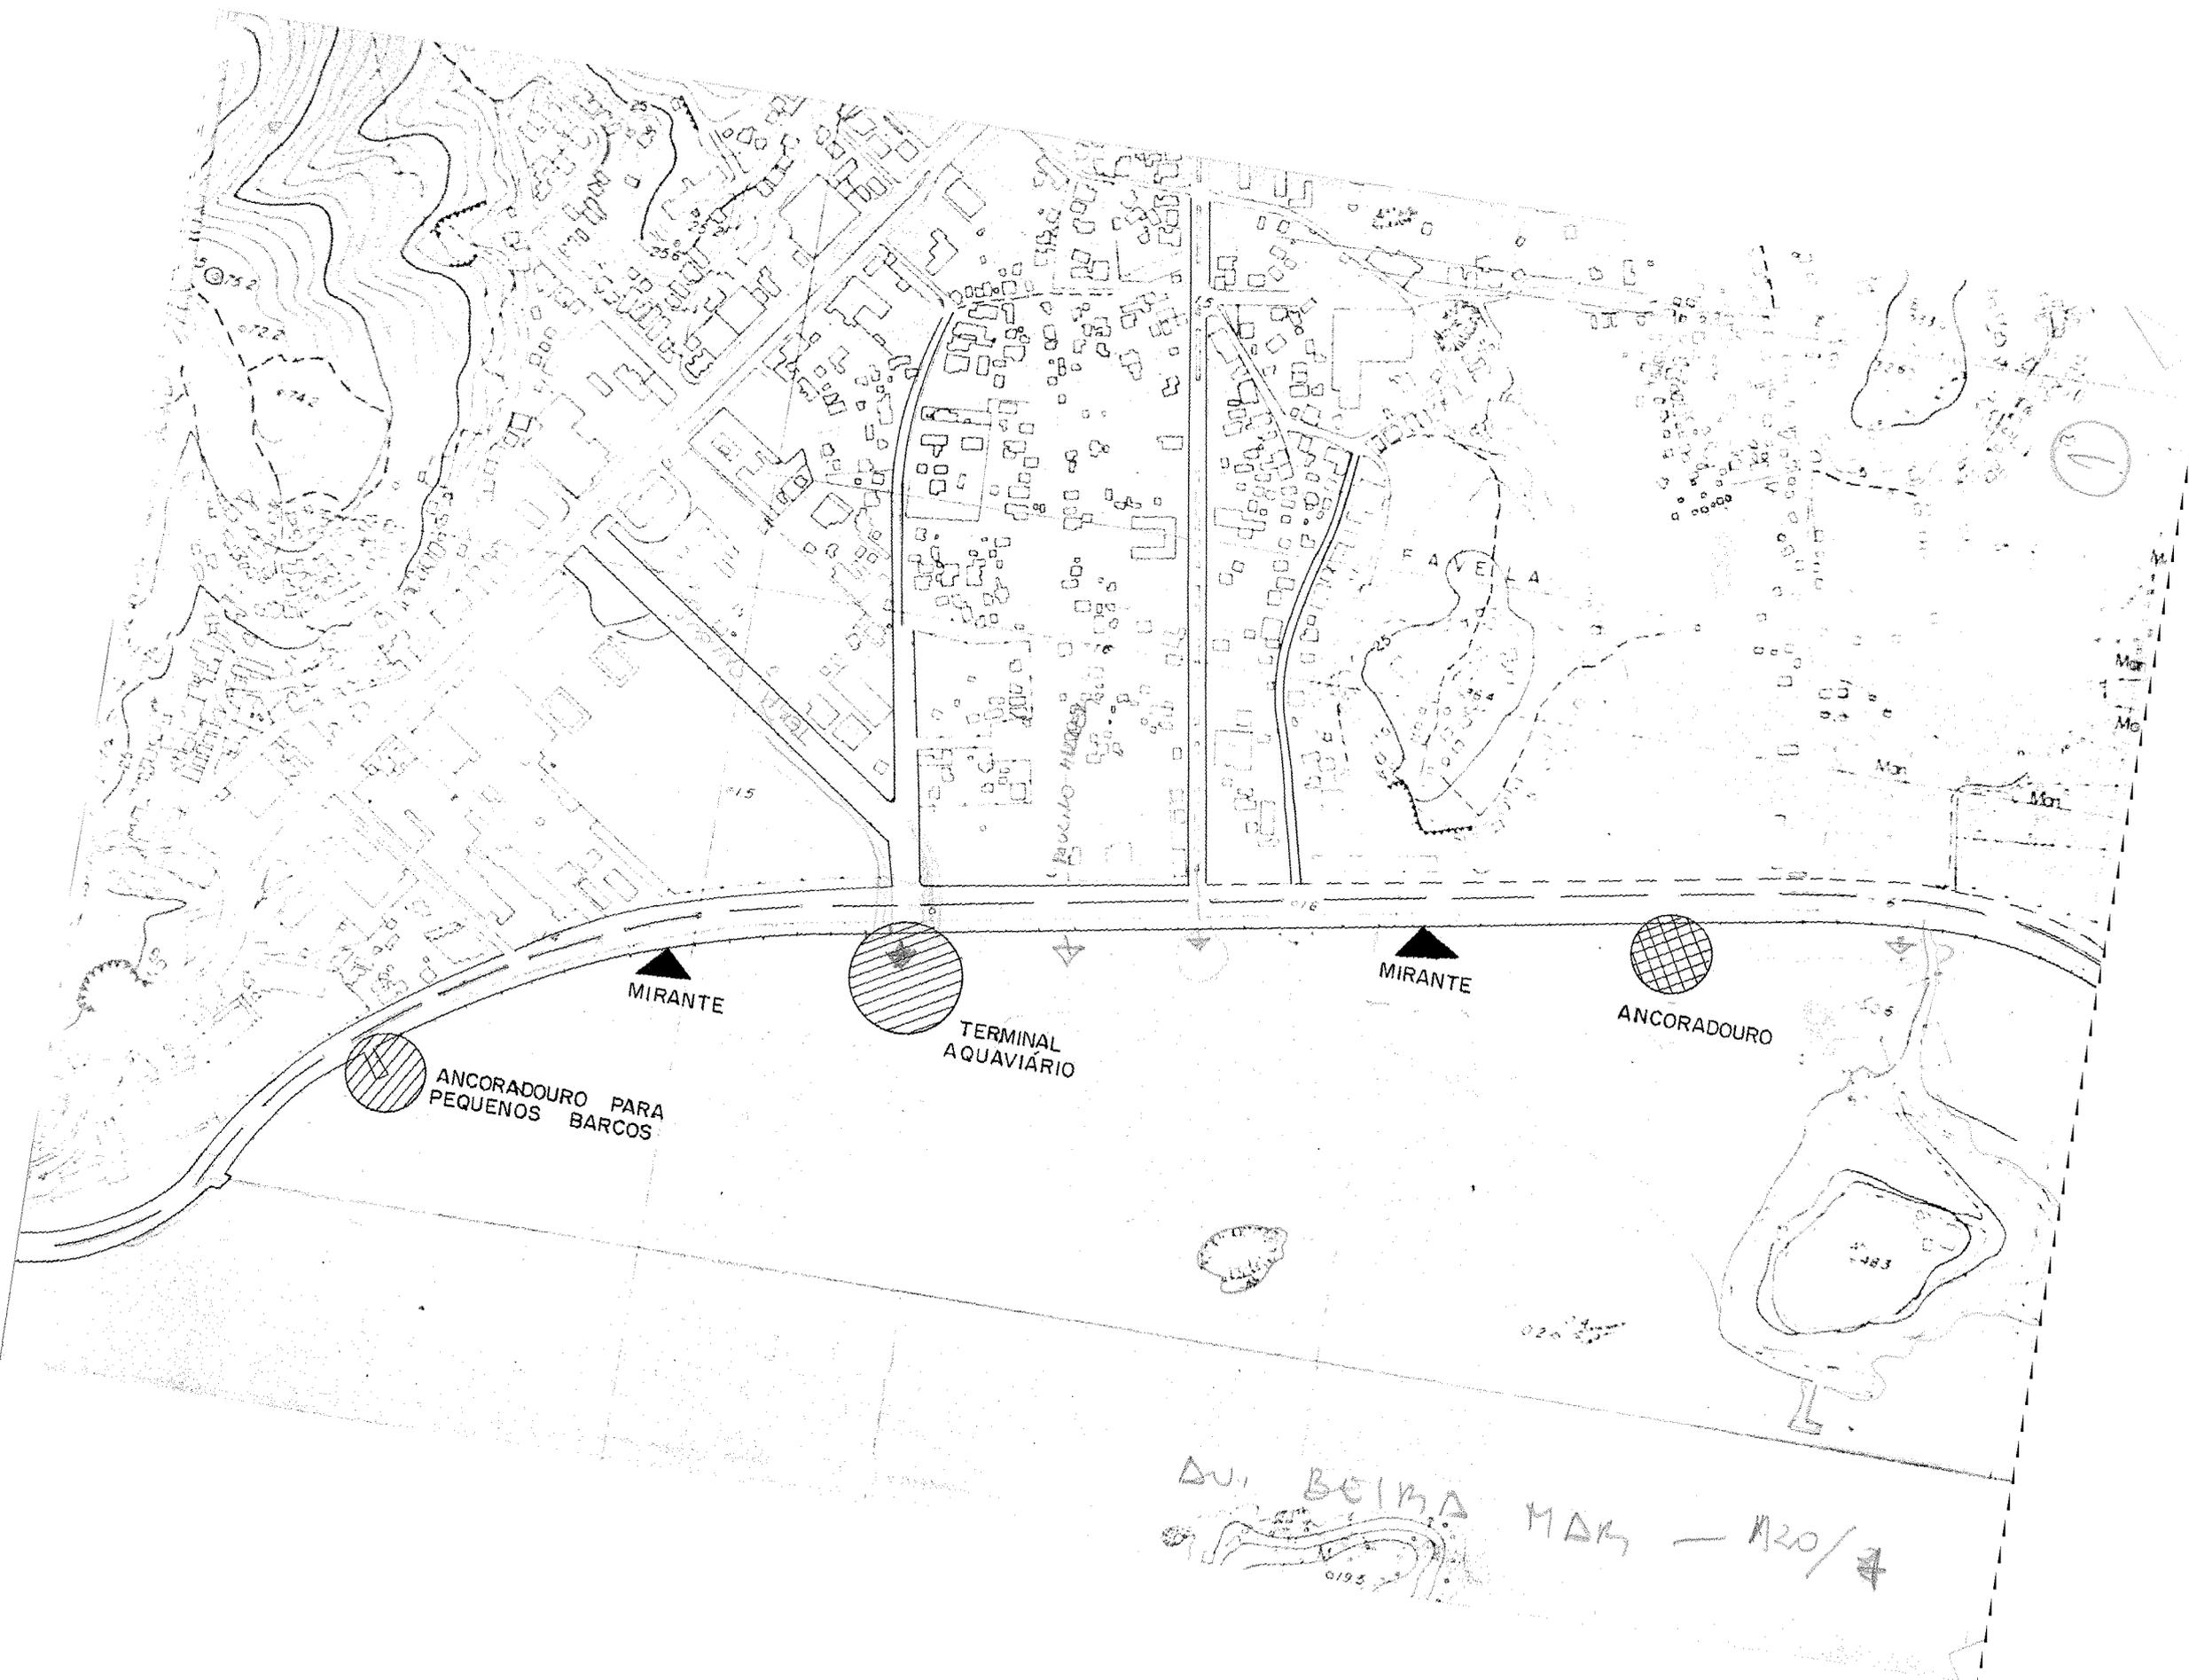
A faixa de terra entre a Av. e o mar, embora estreita, pode se tornar em importante ponto de integração da cidade com a baía. O croquis, a se guir, ilustra algumas atividades que podem ser desenvolvidas no local.

ANCORADOURO PARA  
PEQUENOS BARCOS

MIRANTE
