ANÁLISE E DIAGNÓSTICO

**PROJETO REDE FÍSICA ESCOLAR
DIMENSIONAMENTO E ANÁLISE DA OFERTA E DEMANDA
DA GRANDE VITÓRIA - PRÉ E 1º GRAU**

MUNICÍPIO DE VILA VELHA

Vitória, julho/96

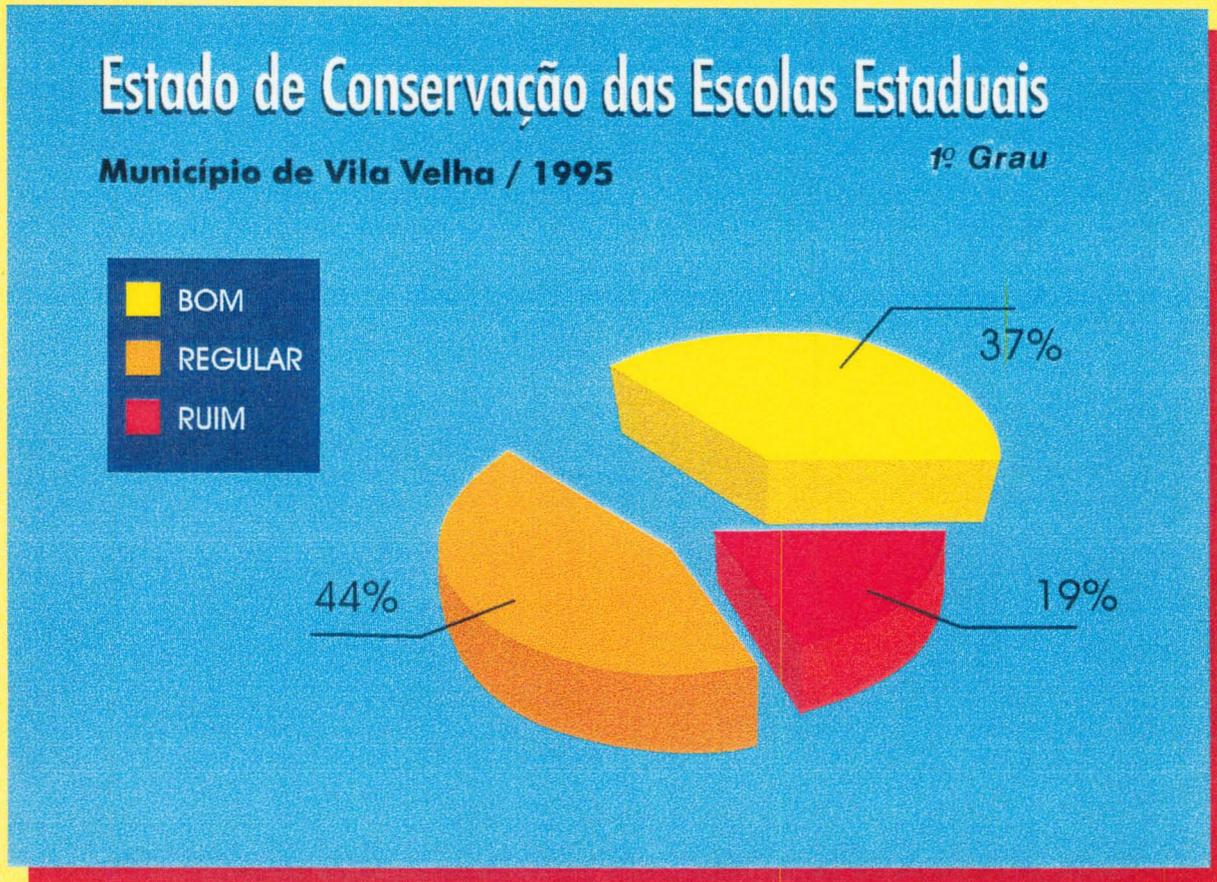
GRÁFICO 6.1

5.3.1. Quadro Síntese - Pré-Escola	38
5.3.2. Quadro Síntese - 1º Grau	44
5.3.3. Conclusão	50
6. GRÁFICOS	51
6.1. Estado de Conservação das Escolas Estaduais - Muni- cípio de Vila Velha/1995 - 1º Grau	52

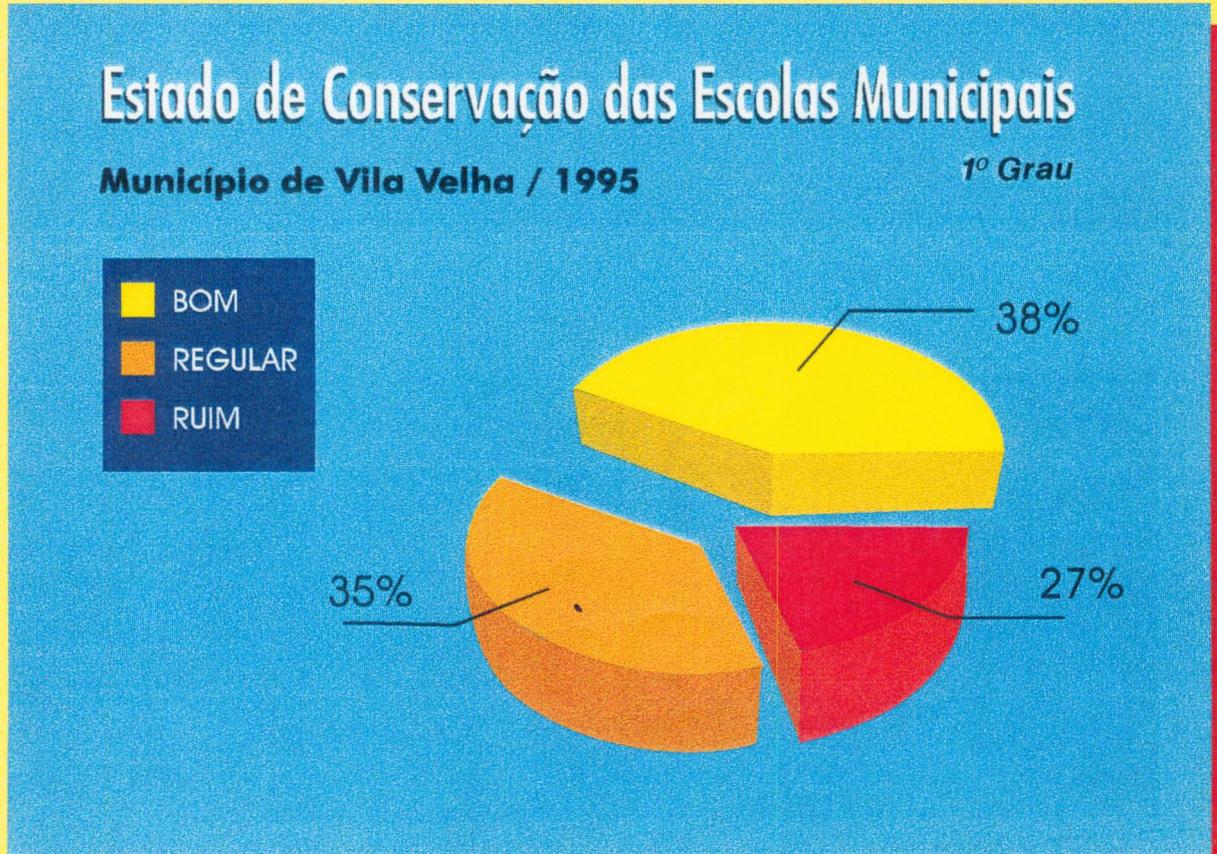
GRÁFICO 6.2

6.2. Estado de Conservação das Escolas Municipais - Município de Vila Velha/1995 - 1º Grau	52
6.3. Participação do Atendimento Público e Particular - Muni- cípio de Vila Velha/1995 - 1º Grau	53
