RELATÓRIO SEAE/IJSN

**Diagnóstico
dos equipamentos públicos:**

AGLOMERADO DE NOVA BETHÂNIA

Vitória, outubro de 2011

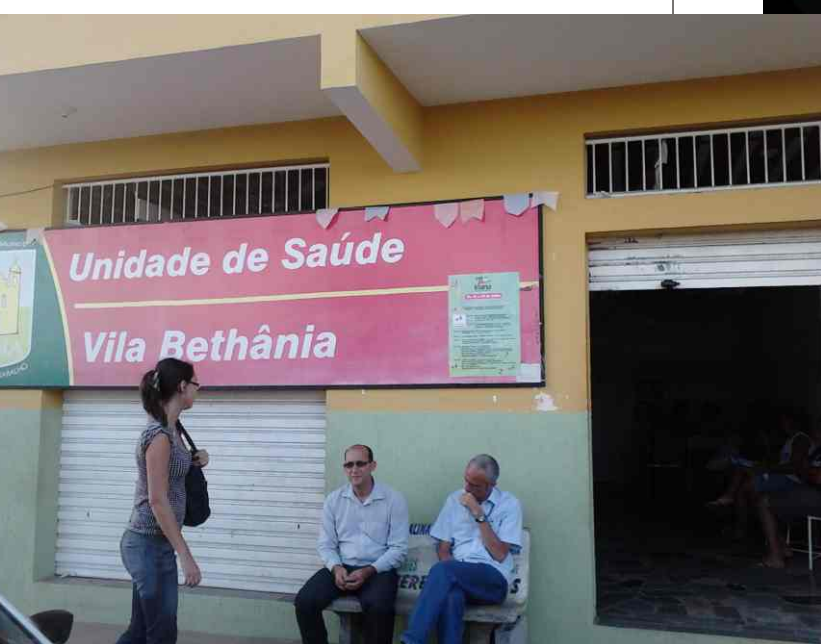
Figura 24 – Unidade de Saúde de Vila Bethânia – 2011

A unidade de saúde de Vila Bethânia está, desde outubro de 2010, funcionando em um local improvisado, em função de obras no espaço anteriormente utilizado cuja entrega está prevista para daqui a dez meses. O espaço físico utilizado pela unidade é o mesmo que anteriormente abrigava um bar popularmente caracterizado como “copo sujo”. As salas improvisadas são pequenas e insuficientes. Além da falta de espaço para o atendimento o local tem problemas de ventilação, higiene e iluminação. No teto da sala de curativo passa, sem qualquer proteção, o tubo de esgoto da residência que fica acima da unidade, conforme é demonstrado na seguinte figura.

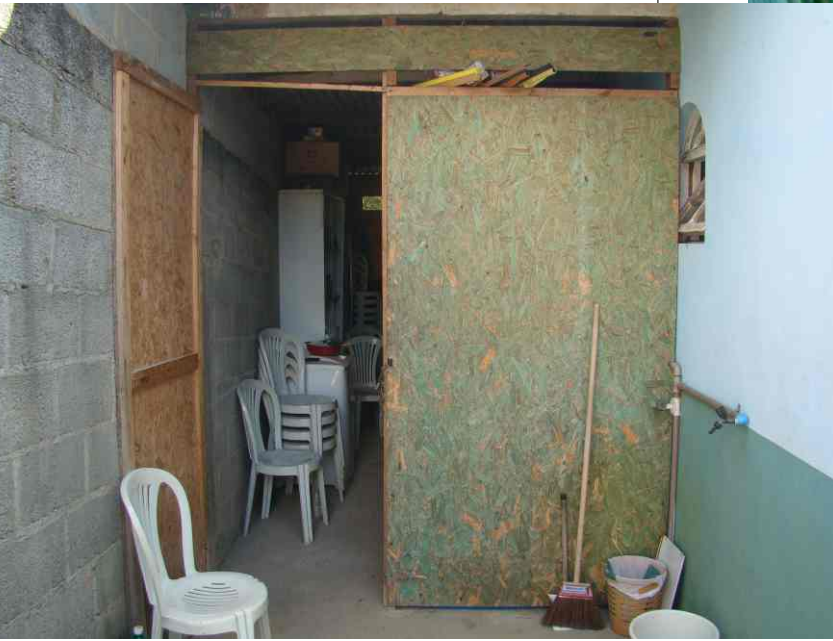
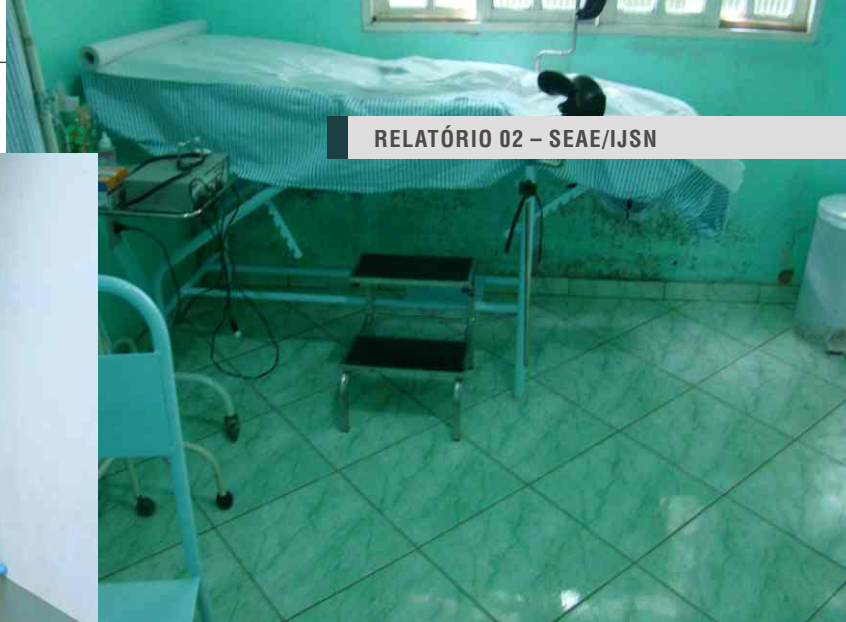
**Figura 25 –
Unidade de Saúde de Soteco – 2011**

A unidade de saúde Família Soteco funciona em um espaço que foi projetado para ser uma residência. Nessa unidade as salas são pequenas e falta espaço para o atendimento. Ademais, chama bastante atenção as paredes mofadas e a cozinha improvisada nos fundos da unidade, como se pode observar na figura seguinte.

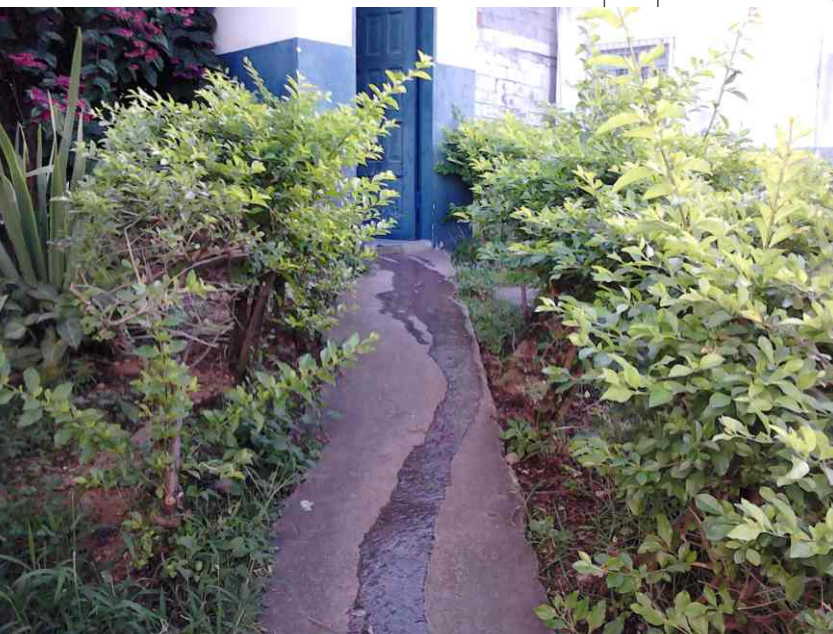
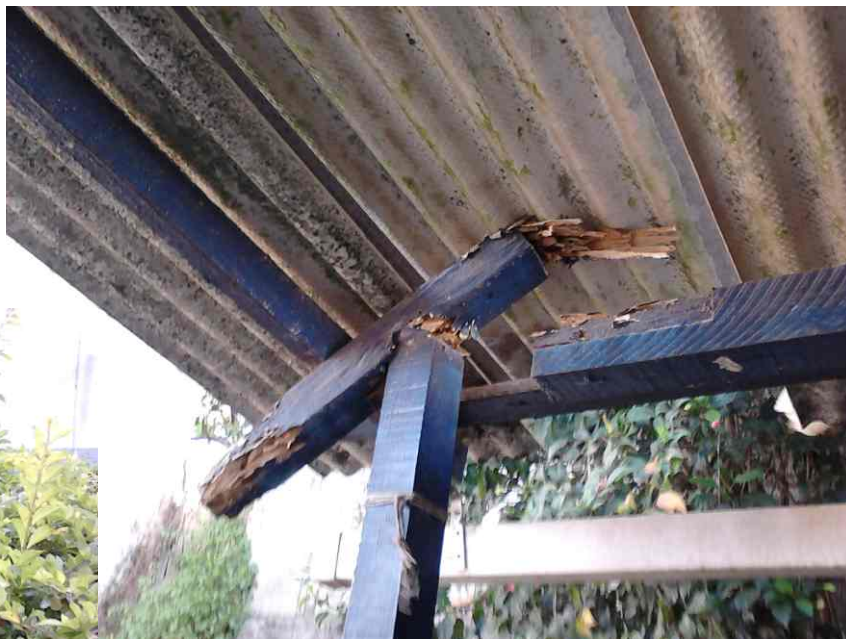
**Figura 26 –
Unidade de Saúde Mental
de Vila Bethânia – 2011**

Essa situação de precariedade foi notada também na unidade de Saúde Mental. O telhado está desabando e o esgoto sanitário escorre a céu aberto para a entrada da unidade, conforme se constata nas seguintes fotografias.

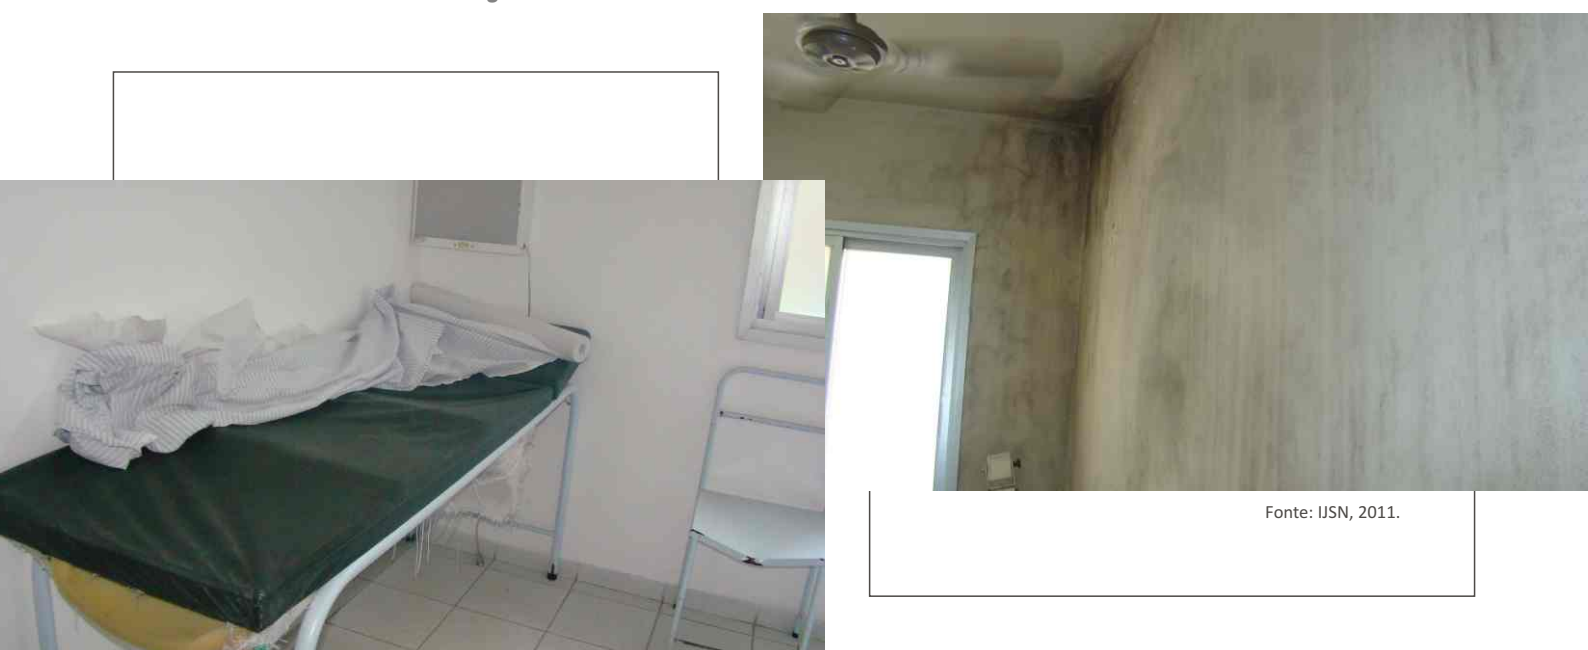
Figura 27 – Unidade de Saúde de Nova Bethânia – 2011

A situação de maior gravidade foi identificada na unidade de saúde de Nova Bethânia. A estrutura da unidade foi condenada pela defesa civil municipal e após a contestação do laudo pela Prefeitura Municipal de Viana, foi produzido um novo laudo pela defesa civil estadual ratificando a condenação e estabelecendo um prazo de 15 dias para que a unidade fosse transferida do local. Este prazo já havia se esgotado quando os pesquisadores lá estiveram para fazer o levantamento dos dados. O banheiro dos funcionários está interditado por problemas no esgoto há aproximadamente três meses. A unidade não possui cozinha nem refeitório. Não há água para o consumo dos funcionários e os usuários bebem água de um filtro improvisado. Também chamou a atenção dos pesquisadores o estado precário de alguns equipamentos.

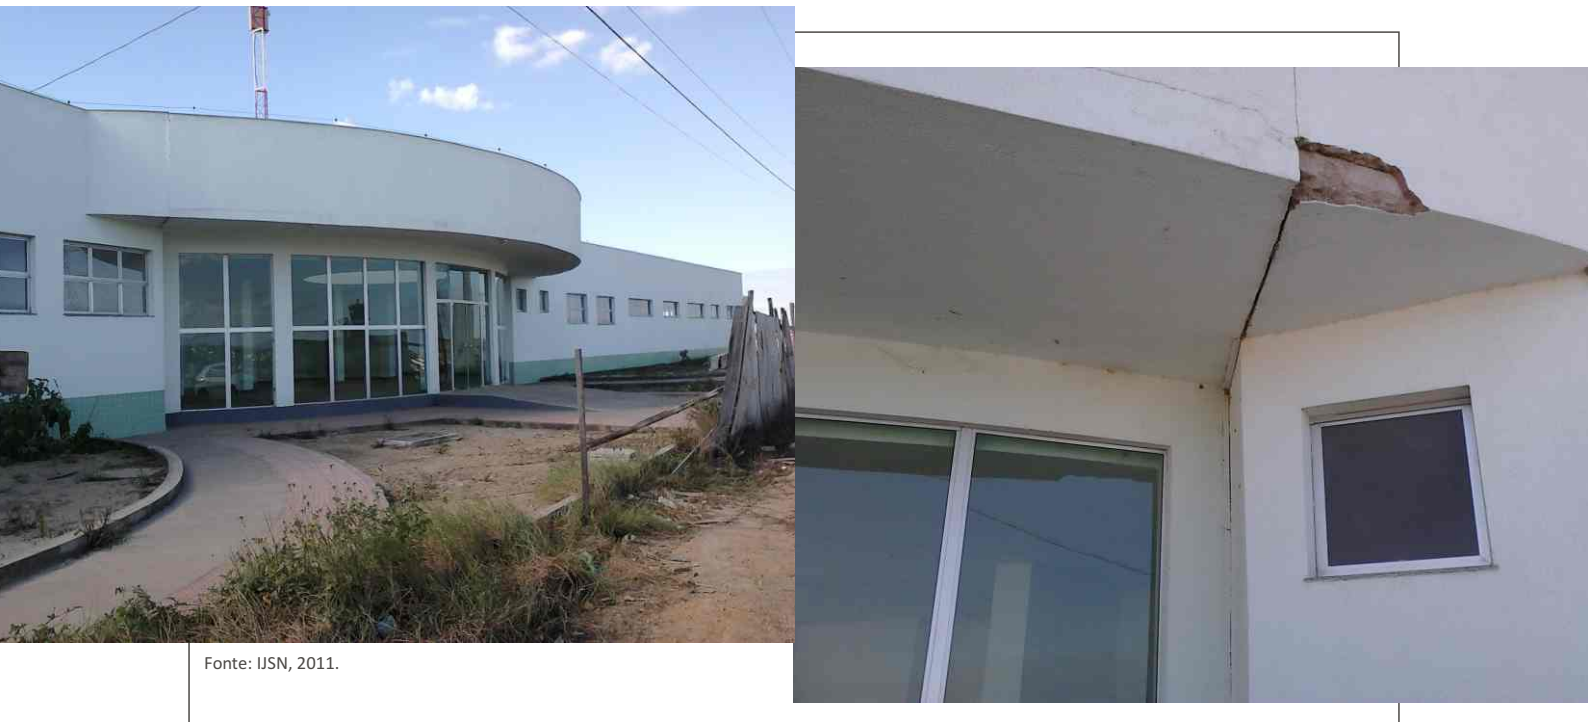
Figura 28 – Unidade de Saúde de Arlindo Vilaschi – 2011

Esta situação de precariedade da estrutura de algumas unidades de saúde contrasta com a ótima estrutura física do Pronto Atendimento de Arlindo Vilaschi. Entretanto, aproximadamente 7 anos após o início da obra, que já está concluída há dois anos, a presença de um solitário vigia evita o completo abandono do local. Para funcionar o PA depende de equipamentos e quadro pessoal. Cansados de esperar pela inauguração prometida após inúmeras manifestações os moradores ameaçam, constantemente, destruir o local que com o decorrer do tempo já esta se deteriorando por falta de manutenção.

A inauguração do Pronto Atendimento de Arlindo Vilaschi seria importante não só para diminuir a demanda da região evitando assim o deslocamento para o centro da cidade — que implica em custos adicionais para o Estado e principalmente para a população vulnerável —, mas também para simbolizar a presença efetiva do Estado na região, considerando a imponência da obra realizada no alto do morro.

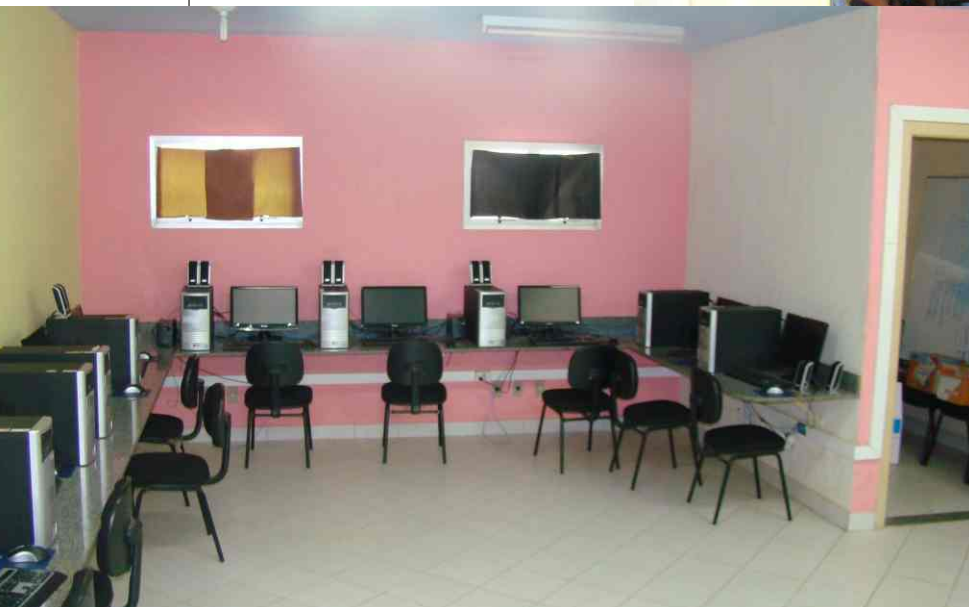
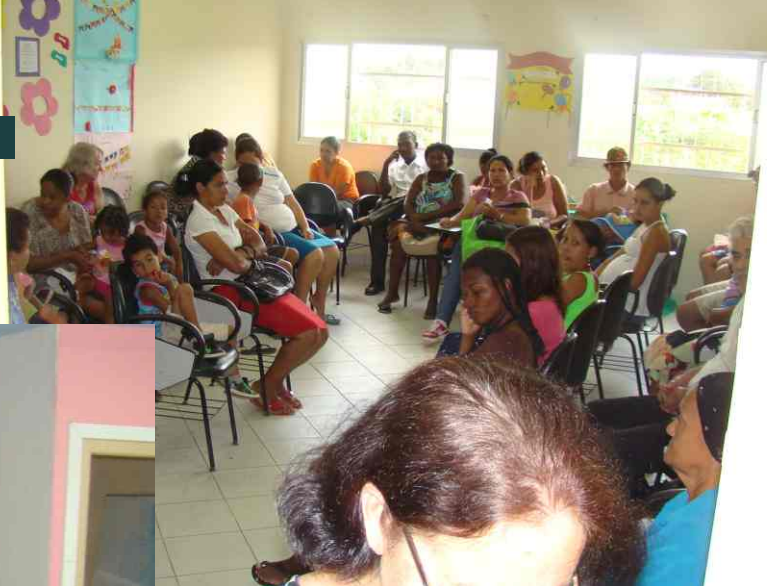
**Figura 31 –
Instalações do Cras Vale do Sol,
Bairro Areinha – 2011**

co, coleta de lixo) e a convivência cotidiana da população atendida pelo CRAS/Vale do Sol com a precariedade e violações aos seus direitos elementares. Esse quadro corrobora para agudização da situação de vulnerabilidade, assim como é o reflexo da contínua oferta de serviços que não atendem as necessidades mínimas da população menos favorecida.

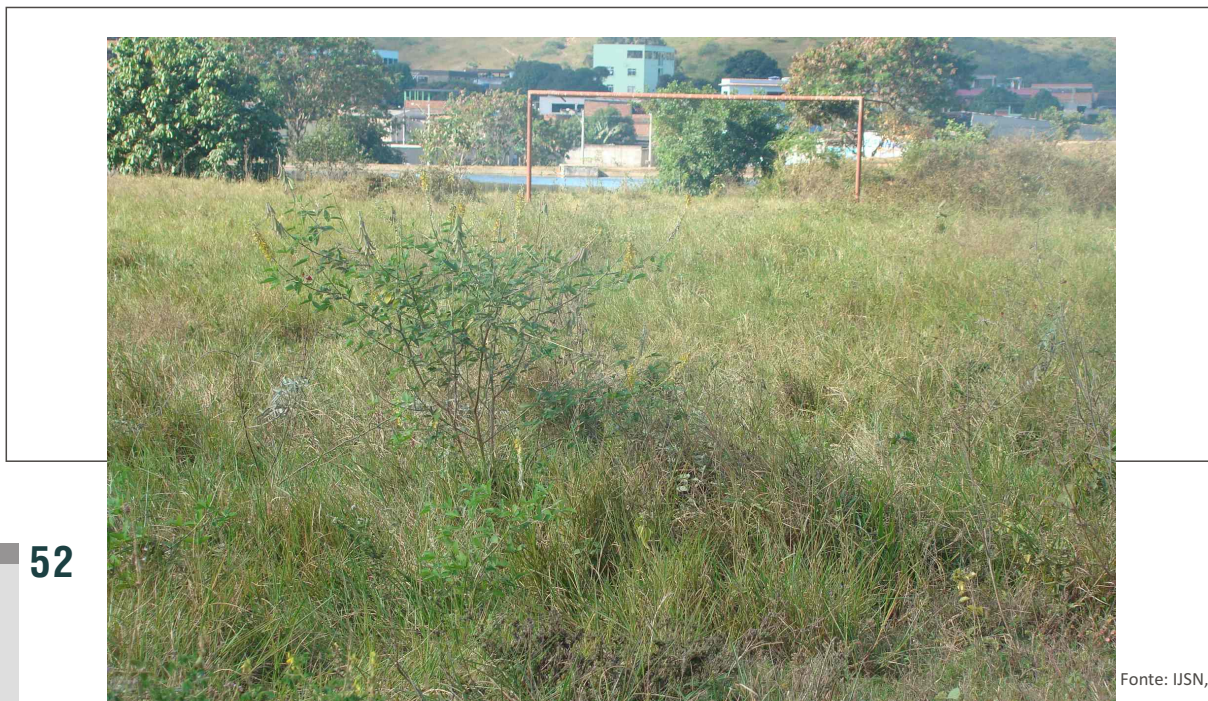
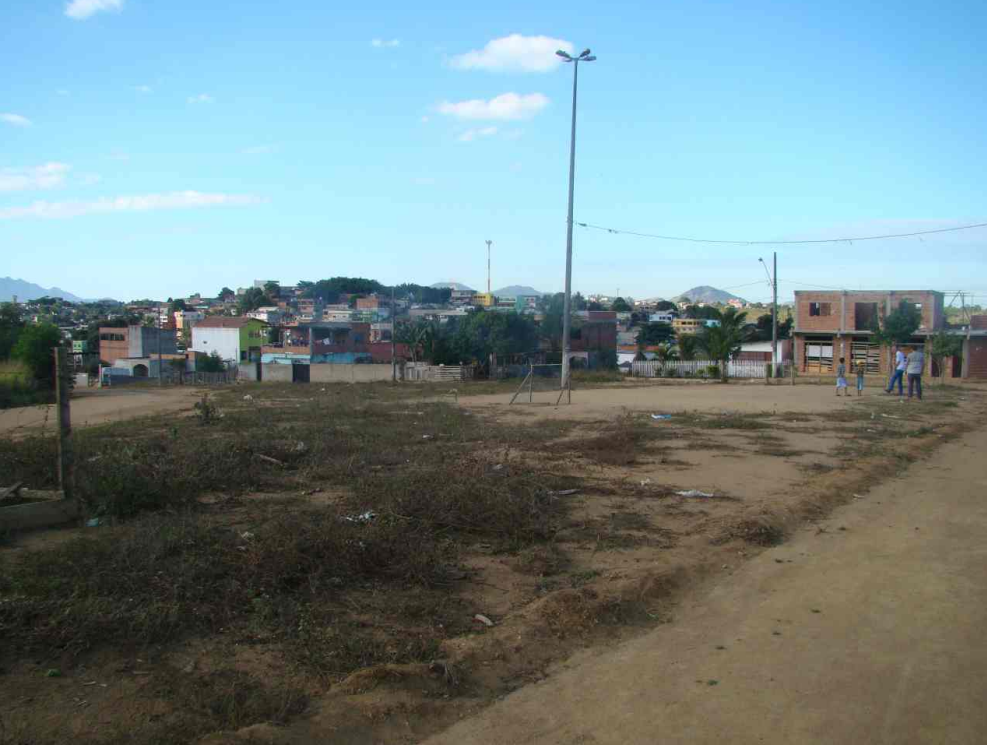
Figura 35 – Campo de Arlindo Vilaschi – 2011

De maneira geral, os espaços públicos do aglomerado de Nova Bethânia apresentaram problemas de conservação e infraestrutura. Os espaços públicos situados no bairro Arlindo Vilaschi exemplificam bem esse problema, conforme ilustram as seguintes figuras.

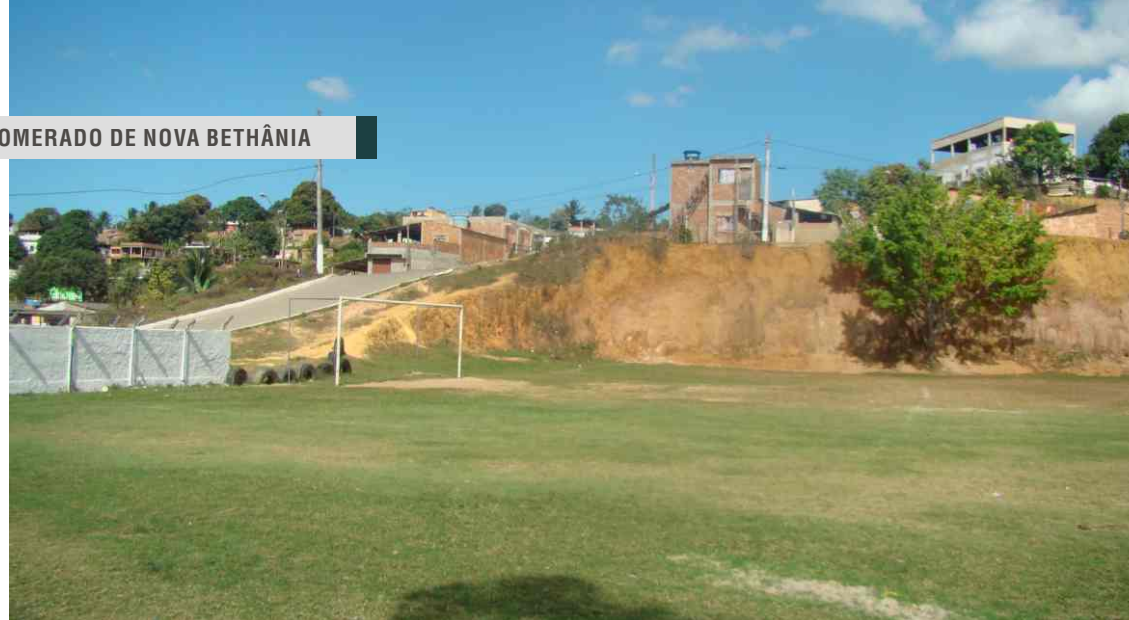
**Figura 37 –
Campo do Botafogo,
Nova Bethânia – 2011**

Conforme indica o gráfico da Figura 35, o equipamento campo de futebol é predominante (66,7%) no aglomerado de Nova Bethânia. No quantitativo desses espaços públicos, observou-se algumas variações de infraestrutura e no estado de conservação. A comparação das figuras seguintes permite identificar o melhor estado do campo do Botafogo em relação ao campo Lagoa Azul, ambos localizados no bairro Nova Bethânia. Esses dois campos apresentam problemas de infraestrutura, por exemplo, iluminação precária, todavia o improvisado dos equipamentos (traves, limites e piso) desse segundo campo se destaca. Além disso, no entorno desse espaço público foi identificada a presença de lotes vagos, com vegetação crescendo sem controle.

Na análise comparativa entre os bairros do referido aglomerado, percebe-se que Nova Bethânia encontra-se em melhores condições, pois possui uma praça e um campo (Campo do Botafogo) razoáveis, consideradas as condições gerais de precariedade do aglomerado.

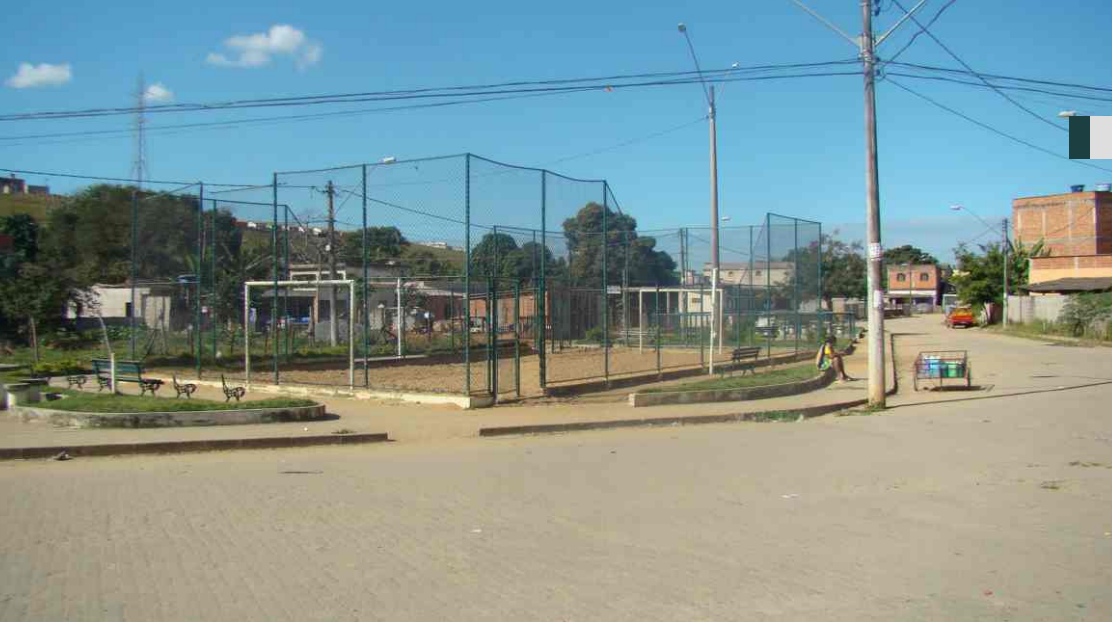
A situação não se altera muito com relação às praças. A praça de Nova Bethânia é a que mais se aproxima do conceito de espaço de convivência e lazer, com a presença de bancos, e uma pequena quadra de esporte de areia com alambrado e traves. No entanto, a inexistência de vegetação de sombreamento dificulta a permanência dos usuários durante o dia (Figura 39). A praça de Vila Bethânia está em reforma e a de Areinha, Praça Leal Ferrari, resume-se a alguns brinquedos de criança em mau estado de conservação (Figura 40).

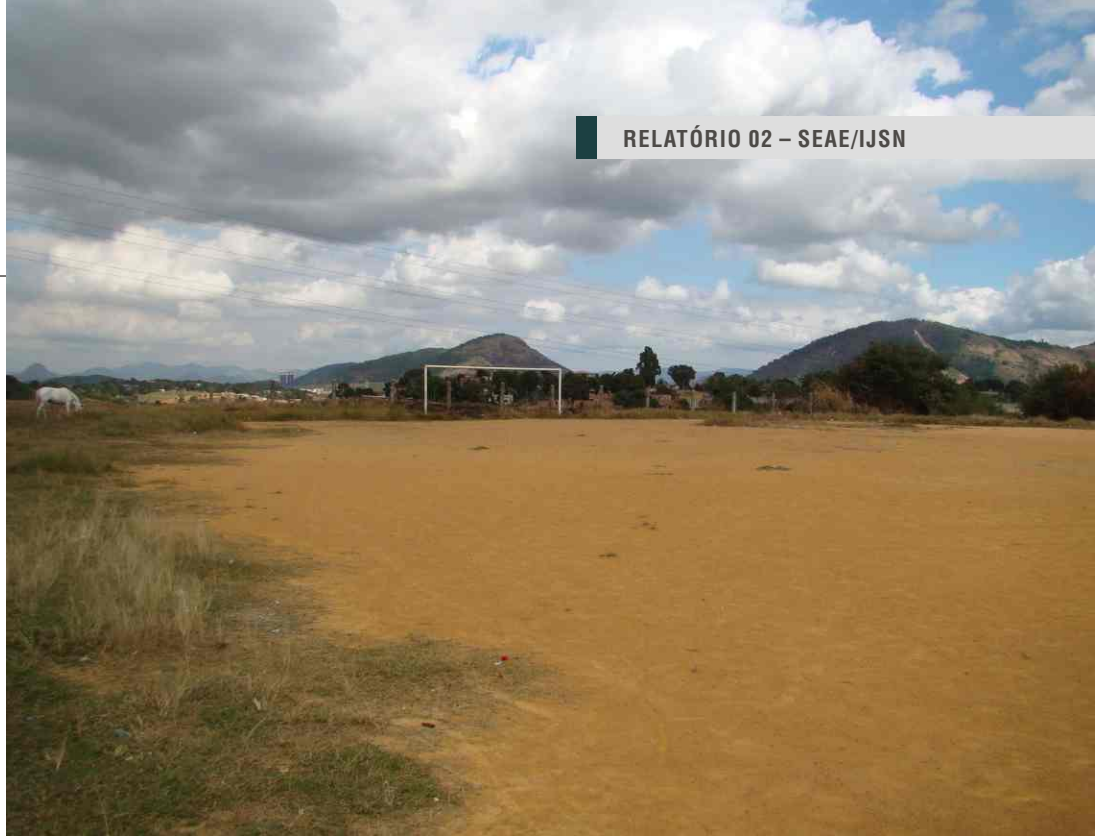
**Figura 43 –
Campo de Futebol do Caxias,
Caxias do Sul – 2011**

O Bairro Caxias do Sul, não possui praças, apenas os campos de futebol do Caxias (Figura 43) e do Soteco, ambos em más condições de conservação, sendo que o primeiro, devido à falta de equipamentos, problema de iluminação do espaço e do entorno, pouca circulação de pessoas e presença de lotes vagos, apresenta problemas relacionados ao tráfico de drogas no período noturno, segundo relato dos atores chaves entrevistados.
