RELATÓRIO SEAE/IJSN

**Diagnóstico
dos equipamentos públicos:**

AGLOMERADO DE TERRA VERMELHA

Vitória, julho de 2011

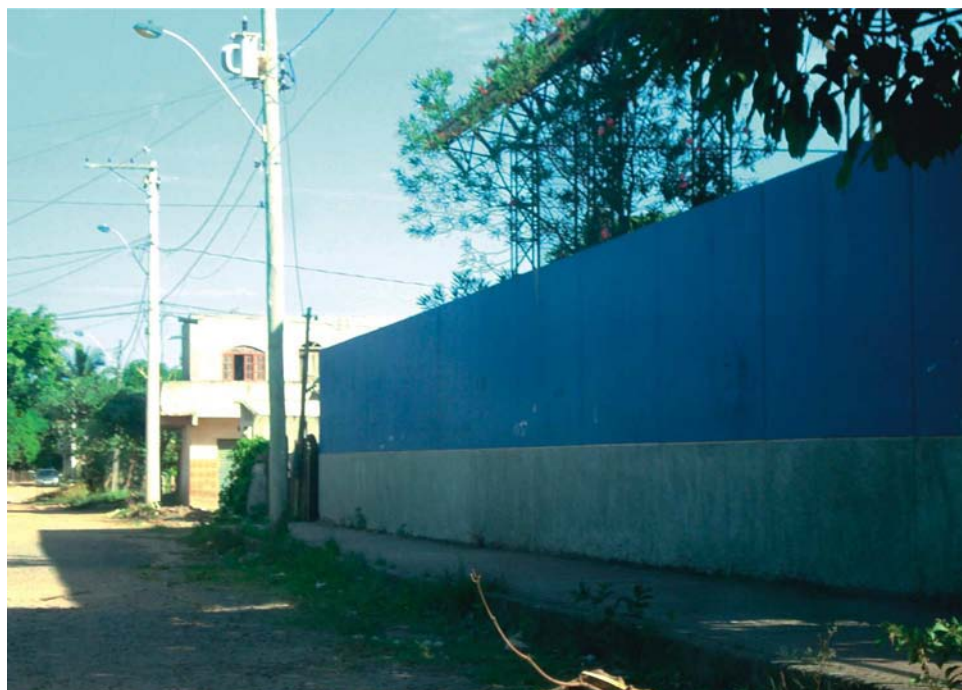
Figura 15 – Muro com mais de 2 metros de altura na escola UMEF Alger Ribeiro Bossóis, em Cidade da Barra 2011

Os muros revelaram ser uma grande preocupação dos profissionais das escolas, muitos afirmaram que traficantes pulam os muros para aliciar os estudantes, nesse sentido, nota-se que ainda existem escolas (16,7%) com muros de menos de 2 metros. A maioria das escolas do Aglomerado de Terra Vermelha apresentou muros com mais de 2 metros de altura, a exemplo da UMEF Alger Ribeiro Bossóis em cidade da Barra (Figura 9). Entretanto, 2 escolas evidenciaram problemas com muros baixos, destaque para a UMEF Professor Darcy Ribeiro em Morada da Barra (Figura 15), que apresenta problemas de invasão devido à facilidade encontrada, por pessoas estranhas ao ambiente escolar, em transpor os muros e interagir negativamente com os alunos durante as aulas e o recreio.

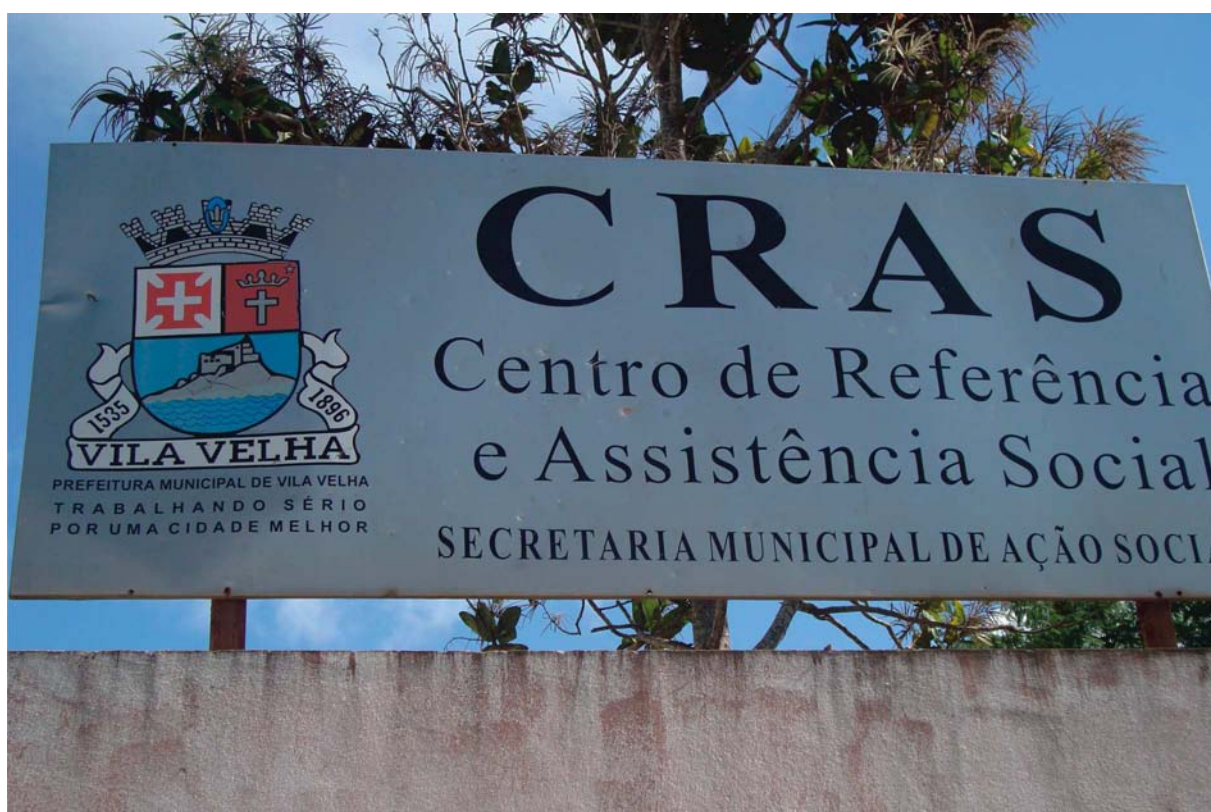
Figura 24 – Centro de Referência e Assistência Social – Cras de Morada da Barra 2011

As pesquisas de campo realizadas nos CRAS de Morada da Barra e 23 de maio permitiram observar a disparidade entre os mesmos. Nota-se que, o CRAS/23 de maio apresentou o índice de desordem de 10,0, número acima do apresentado pelo CRAS/Morada da Barra, que se encontra em melhor condição com o índice de 6,0. Outras discrepâncias também foram observadas no índice de segurança, onde o CRAS/23 de maio apresentou o índice de 3,0, menor em relação ao do CRAS/Morada da Barra com índice de 5,0. A situação se repete no tocante ao índice de instalações que demonstrou diferença significativa entre as unidades em questão, representando 52,0 ao CRAS/Morada da Barra, bem acima ao do CRAS/23 de maio com índice de 25,0.

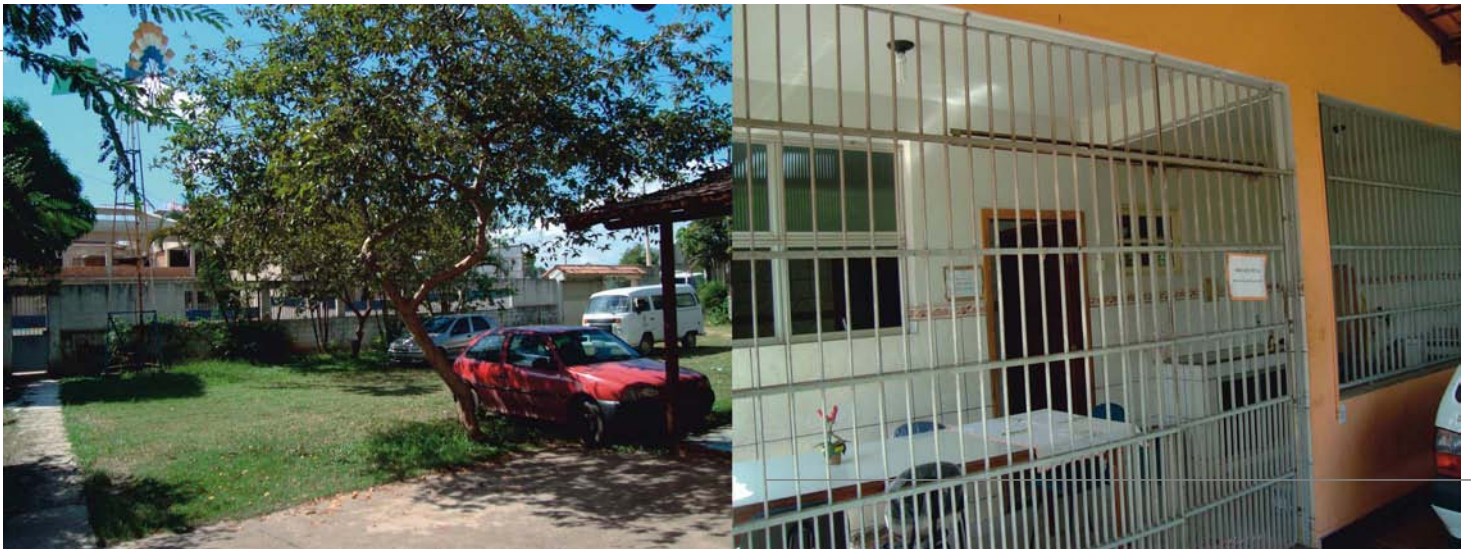
Figura 25 – Elementos de segurança do Cras de Morada da Barra 2011

Em relação aos dispositivos de segurança, observou-se que as duas unidades, CRAS/ Morada da Barra e CRAS/23 de maio, possuem muros ou cercas com mais de dois metros de altura, que não contam com cacos de vidro ou ferros pontiagudos, cerca de arame farpado ou elétrica. Os dois CRAS contam com vigilantes para o controle de acesso.

Como já fora apontado no início da descrição, as duas unidades de CRAS possuem dessemelhanças significativas que determinam a qualidade do atendimento dos serviços prestados aos usuários. Referente às condições de segurança, notou-se que no CRAS/Morada da Barra não há sistema de alarme, as janelas contam com grades, os portões e muros estão em bom estado de conservação, devidamente pintados, sem pichações, grafites, cartazes ou propagandas, e não há ocupação do espaço por moradores de rua. Os portões se mantêm trancados durante o período de atendimento com controle de acesso.

Para que o atendimento seja acolhedor e que possa assegurar a segurança e integridade física dos profissionais e o público atendido, o ambiente deve possuir iluminação, ventilação, conservação, salubridade e limpeza, onde a importância do bem estar público seja paradigma, quebrando definitivamente com a oferta de dispositivos sociais precários que reforçam o caráter de exclusão social.

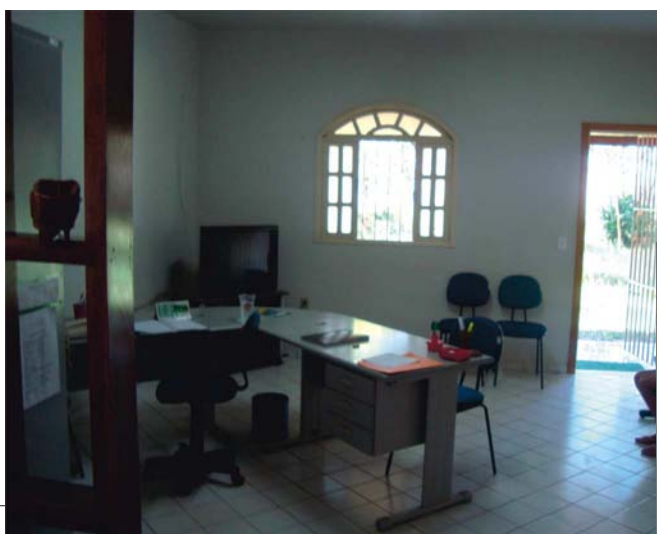
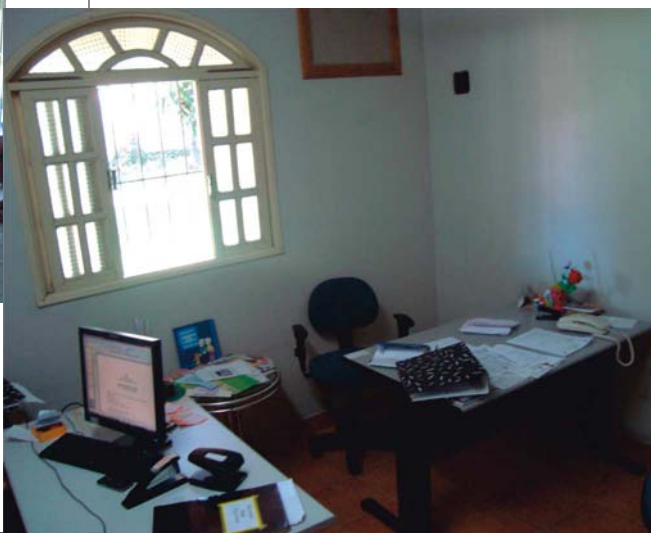
Figura 26 –
Instalações do Cras de Morada da Barra 2011

Referente ao CRAS/Morada da Barra, o espaço utilizado para seu funcionamento é próprio, e bem conservado em toda sua estrutura (telhados, paredes, pisos, portas e janelas, instalações elétricas e hidráulicas, conjunto de instalação sanitária, banheiros, cozinha, etc.). Conta ainda com sala de coordenação, recepção, laboratórios de informática, salas multiuso e de atendimentos adequadas para acolhimento dos usuários. A unidade conta também com acessibilidade para deficientes físicos e idosos e bebedouros. Concernente aos equipamentos utilizados no atendimento e oficinas, todos encontram-se em bom estado de funcionamento a exemplo do CRAS/23 de maio, no que se refere a esse quesito.

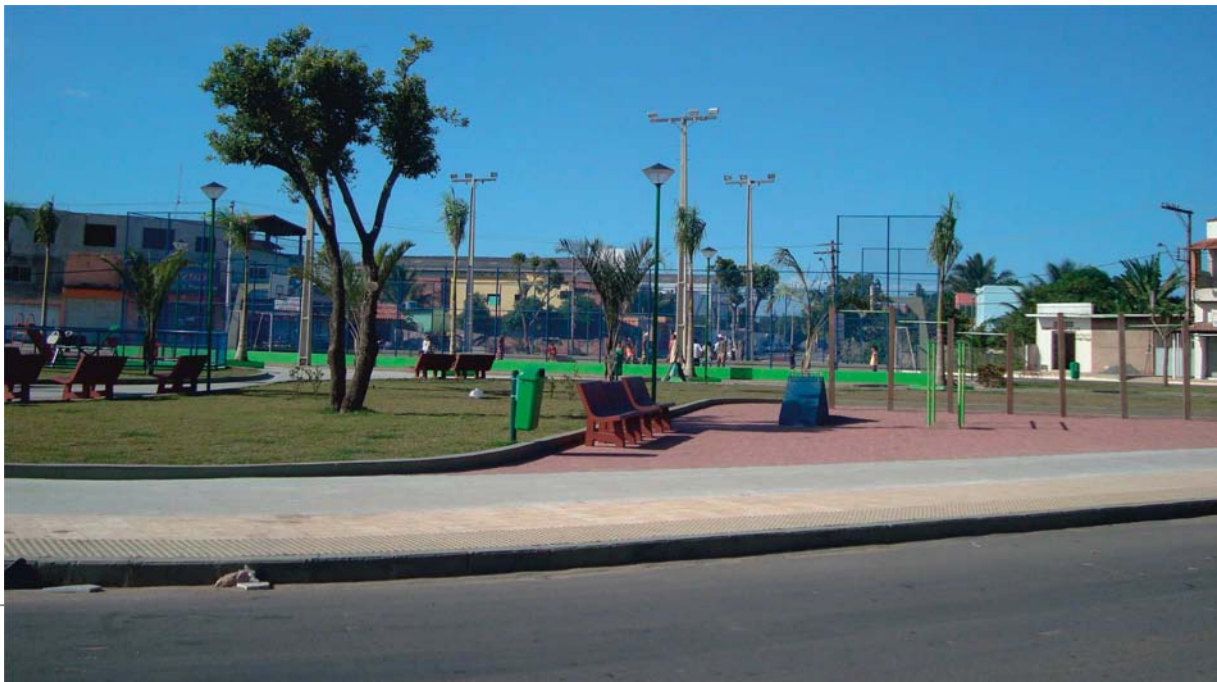
Figura 28 – Praça Getúlio Vargas em Riviera da Barra 2011

O bairro Riviera da Barra possui em seus limites uma praça em bom estado de conservação e bem equipada com elementos esportivos (quadra de esportes e aparelhos para exercício), de convivência (bancos e arborização) e entretenimento (parquinho).

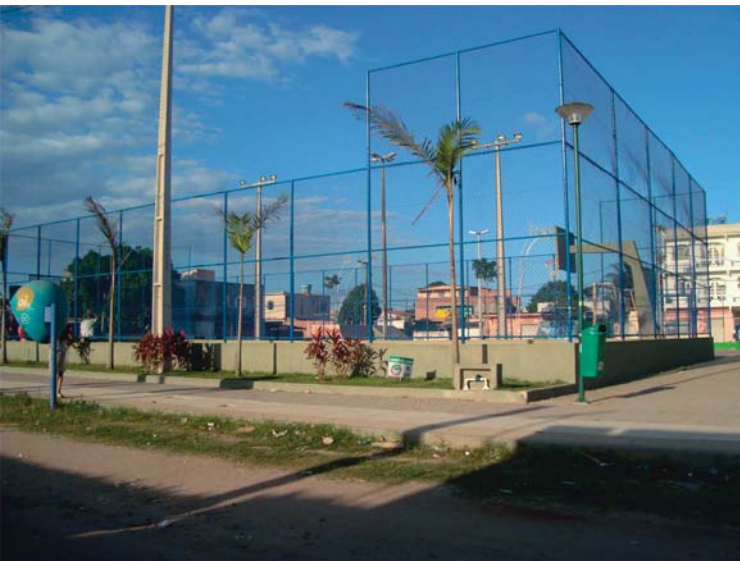
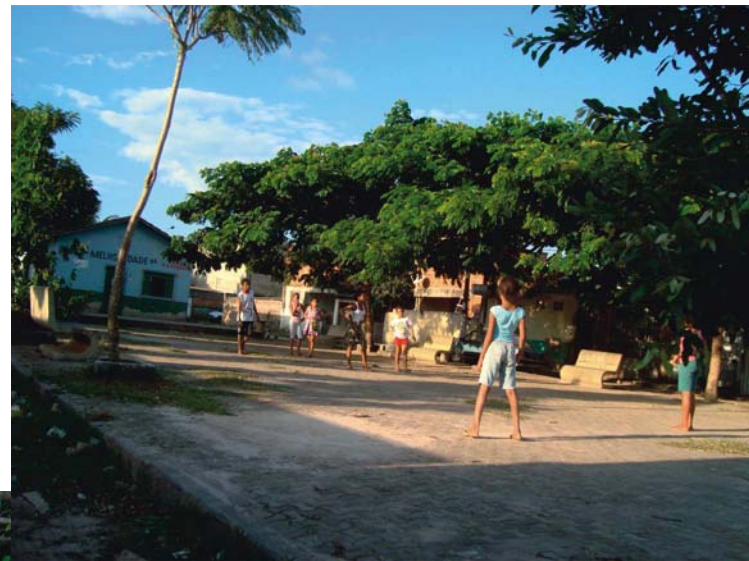
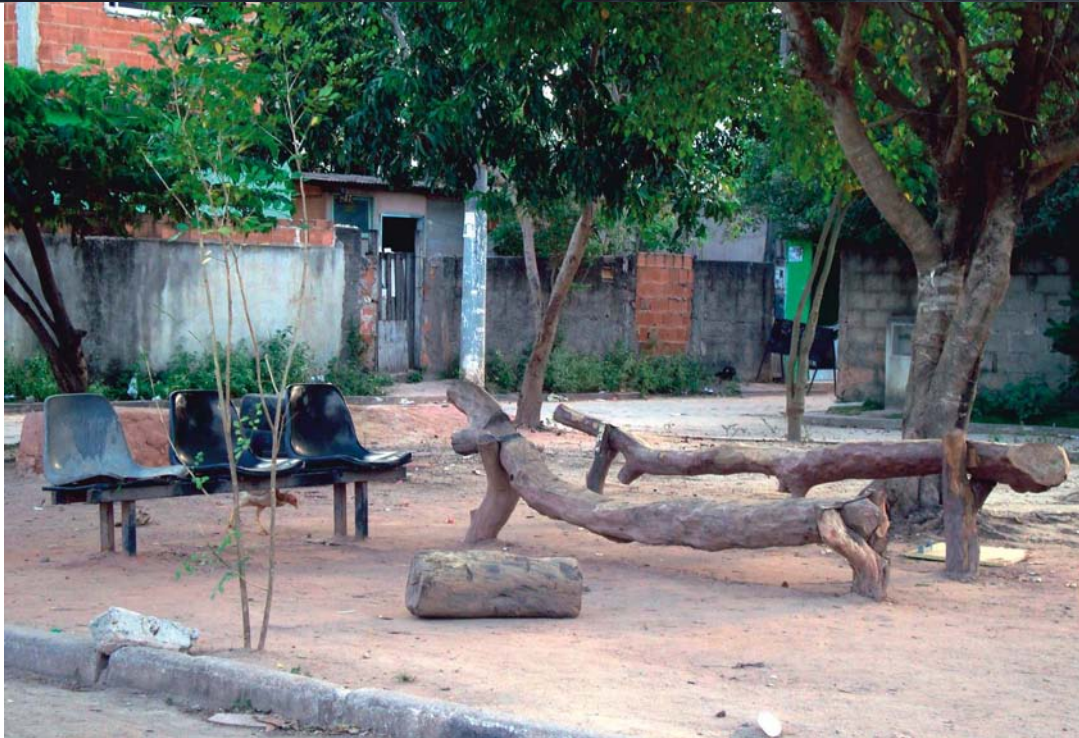
Figura 29 – Praça dos desbravadores, Praça da terceira idade e praça São Francisco de Assis em Terra Vermelha 2011

O bairro Terra Vermelha congrega 3 praças. A Praça dos Desbravadores apresenta elementos esportivos (quadra de esportes e rampa de skate), de convivência e entretenimento (parquinho). A Praça da Terceira Idade não é tão bem equipada quanto a Praça dos Desbravadores, mas mesmo assim bem frequentada durante o dia, por crianças e adolescentes, e durante a noite, quando são realizados cultos e festividades. A Praça São Francisco de Assis se destacou pela falta de equipamentos adequados que favoreçam o convívio da comunidade. Seus bancos são improvisados e a iluminação é precária. As praças localizadas em Terra Vermelha estão concentradas em um raio aproximado de 200 metros na porção central do aglomerado.

A quadra de esporte de Cidade da Barra apresentou o menor Índice de Instalação (questões referentes à conservação dos equipamentos) dos espaços públicos. A praça São Francisco de Assis, localizada em Terra Vermelha, também registrou um baixo Índice de Instalações. Por outro lado, as praças Desbravadores e Getúlio Vargas evidenciaram os maiores Índices de Instalações, corroborando as boas condições de conservação de seus equipamentos constatadas pelo acervo fotográfico deste relatório.

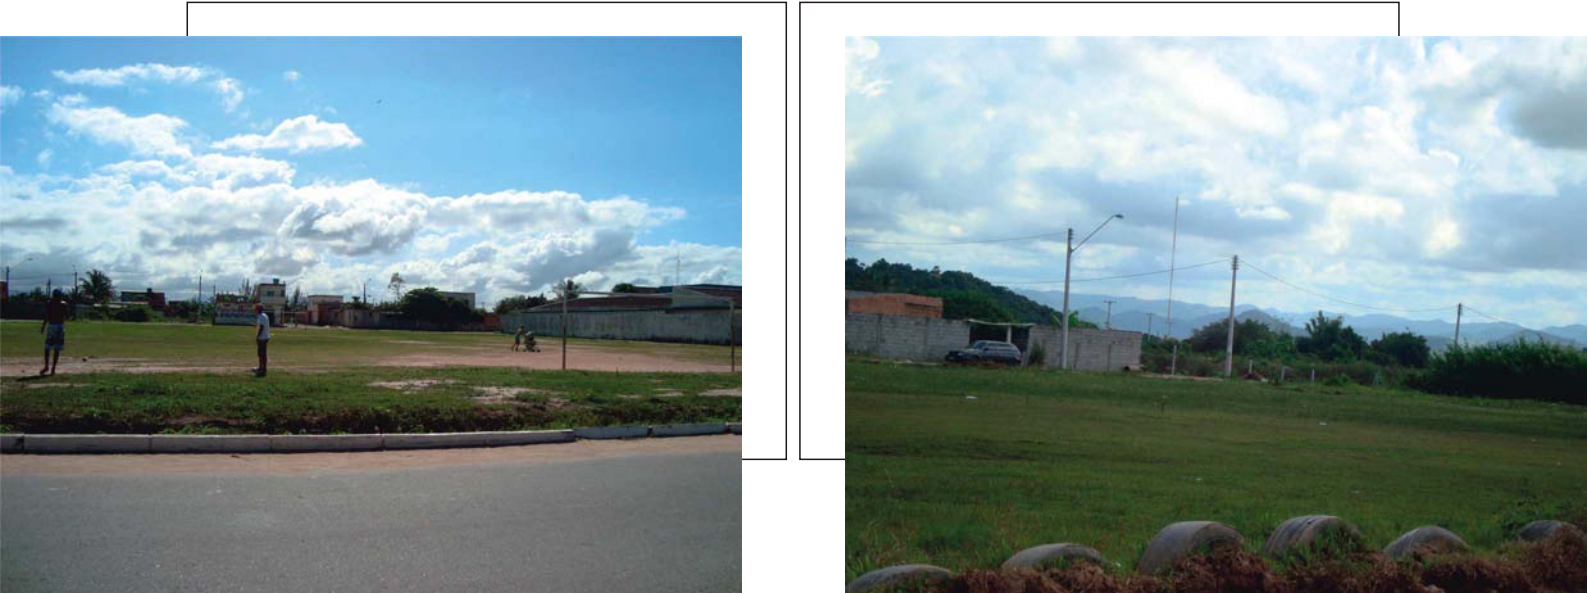
Figura 30 – Campos de futebol de Barramares e Morada da Barra 2011

Os bairros Barramares (Estrela), Morada da Barra, Ulisses Guimarães e Normínia da Cunha possuem campos de futebol dispostos em seus limites. A distribuição desses mostra-se mais distanciada do que a localização das praças. Os mesmos apresentam problemas de iluminação. O campo de futebol de Morada da Barra está localizado no extremo oeste da Aglomeração de Terra Vermelha, onde existem muitos lotes vagos com vegetação.

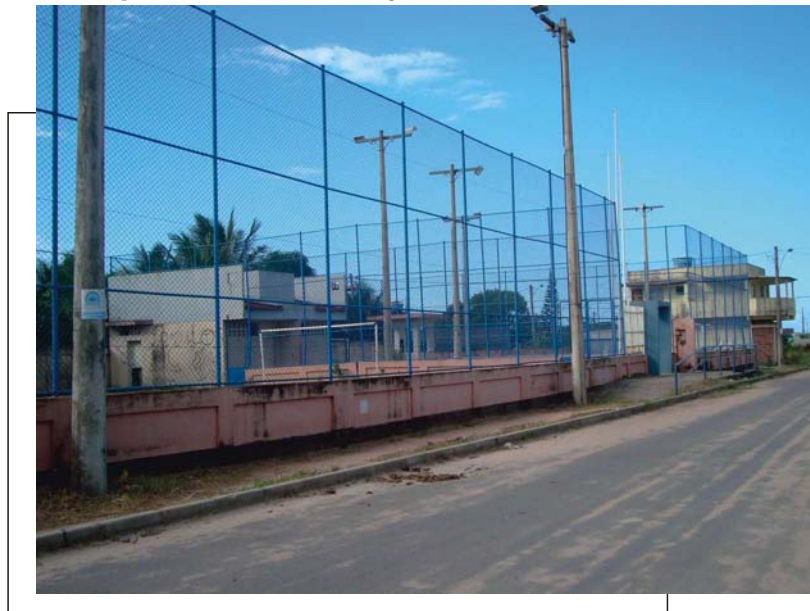
Figura31 – Quadra de esporte em Riviera da Barra 2011

O bairro Cidade da Barra apresentou a existência de 1 quadra de esportes, que aparentemente mostra-se sub-utilizada.

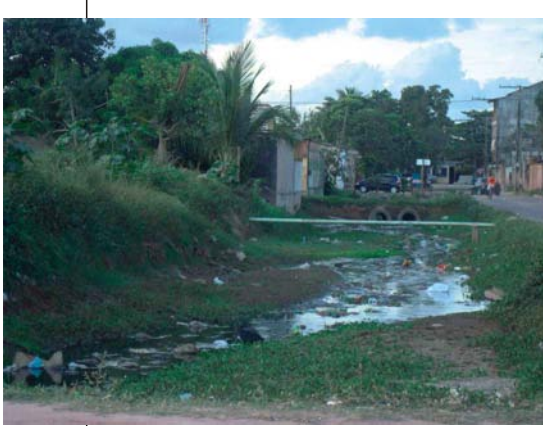
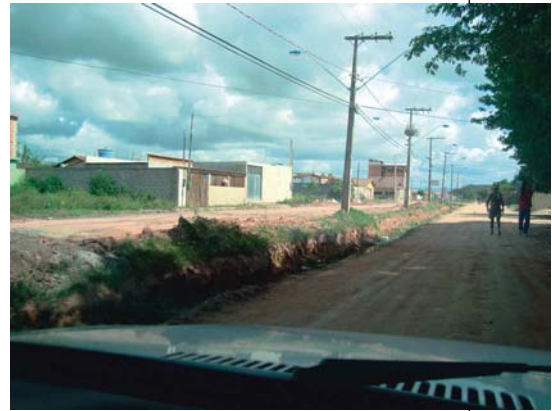
Além da falta de calçamento, a maioria das vias no entorno dos espaços públicos apresentava problemas de saneamento básico, sobretudo, relacionados à falta de rede de esgoto. Na verdade, isso é uma predominância na região. Em vários pontos do Aglomerado de Terra Vermelha é possível identificar inúmeros valões.

Figura 34 – Valão com lixo acumulado em Terra Vermelha e valão em Morada da Barra 2011

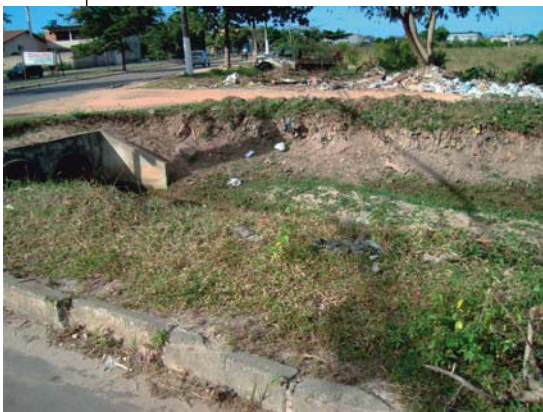
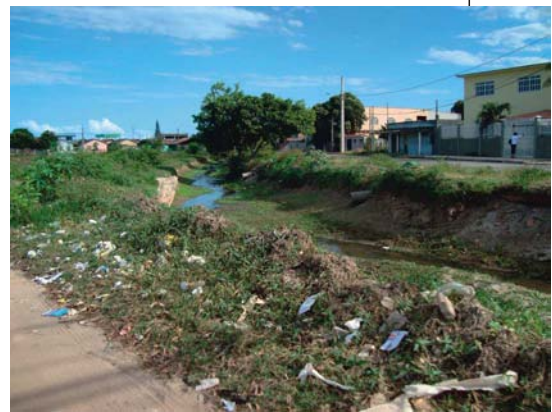
Figura 35 – Lixo acumulado próximo a um valão em Cidade da Barra 2011

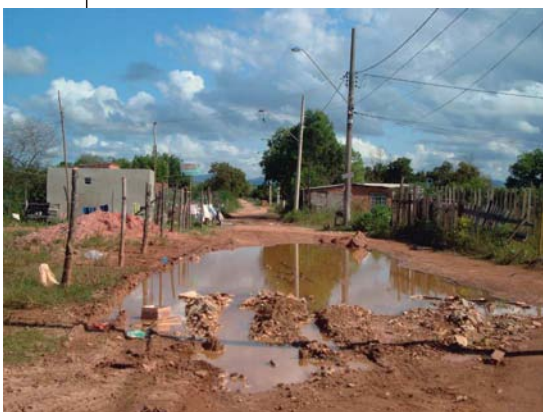
Figura 36 – Ruas com problemas de alagamento em Morada da Barra e Terra Vermelha 2011

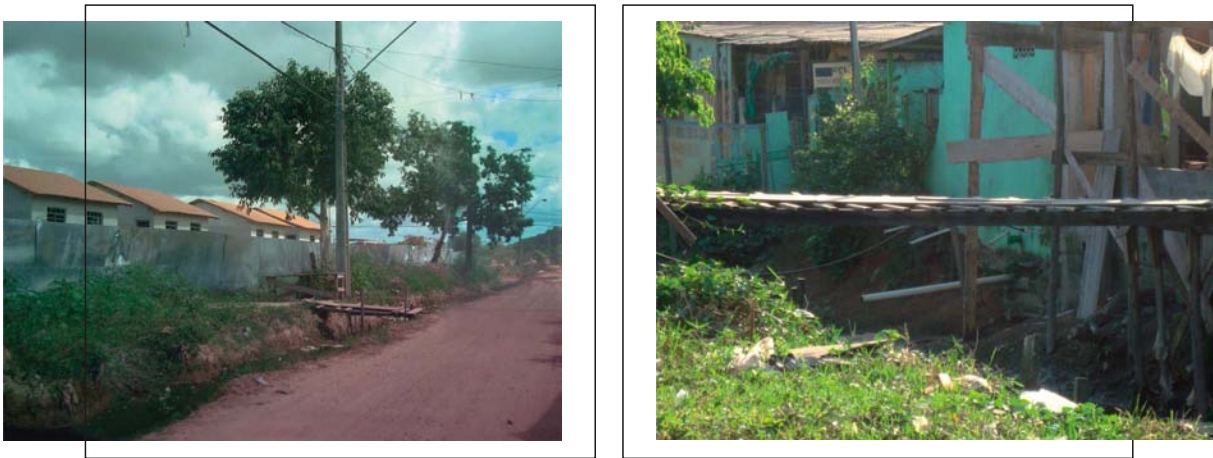
Para tentar contornar tais problemas os moradores improvisam passarelas sobre os valões na tentativa de garantir as condições mínimas de circulação pelos bairros. Existem casos de casas que estão situadas tão próximas aos valões que o risco de aos moradores é eminente. A exemplo disso, a Figura 39 destaca a situação crítica de uma casa localizada no bairro Barramares.

Figura 37 – Passarelas improvisadas sobre valões em Morada da Barra e Terra Vermelha 2011

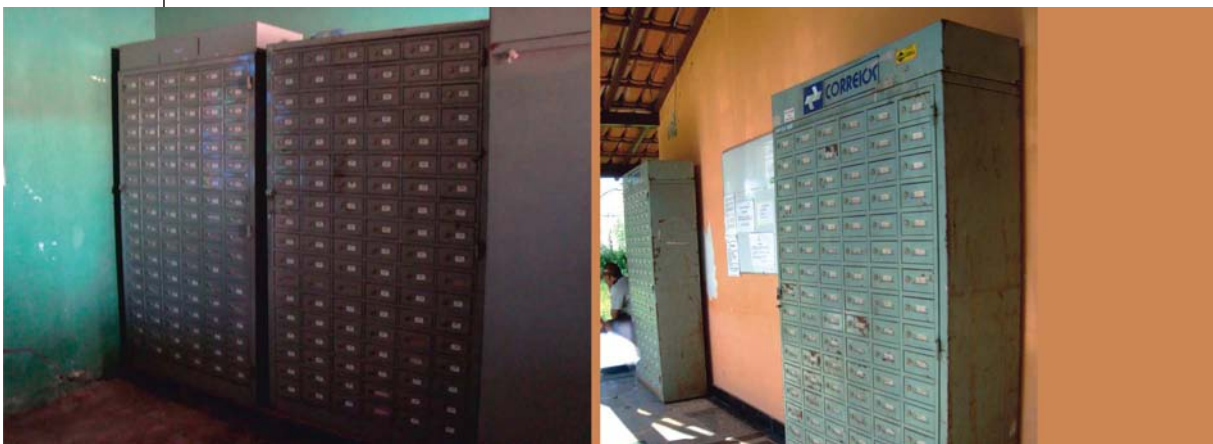
Outra característica que chama atenção a respeito dos serviços e equipamentos públicos do aglomerado de Terra Vermelha são as caixas comunitárias de armazenamento de correspondências, gerenciadas pelas Associações de Moradores da região. Tendo em vista que grande parte dos moradores do aglomerado não recebe as correspondências em suas residências, a caixa comunitária se constitui uma iniciativa que visa minimizar os inúmeros problemas gerados aos moradores. Durante a pesquisa de campo percebeu-se certa inquietude por parte das lideranças comunitárias quando abordada essa questão. Os serviços dos correios alegam que problemas na numeração das casas inviabilizam a entrega das correspondências, além disso, apontam que a violência na região é outro fator que compromete o trabalho dos carteiros. As lideranças comunitárias questionam esse posicionamento dos correios, contrapondo que as contas de luz e água chegam às residências sem adversidades.

Figura 39 – Caixa comunitária em Terra Vermelha e Morada da Barra 2011
