REDE FÍSICA ESCOLAR - GV

ANÁLISE E DIAGNÓSTICO

**PROJETO REDE FÍSICA ESCOLAR
DIMENSIONAMENTO E ANÁLISE DA OFERTA E DEMANDA
DA GRANDE VITÓRIA — PRÉ E 1º GRAU**

MUNICÍPIO DE CARIACICA

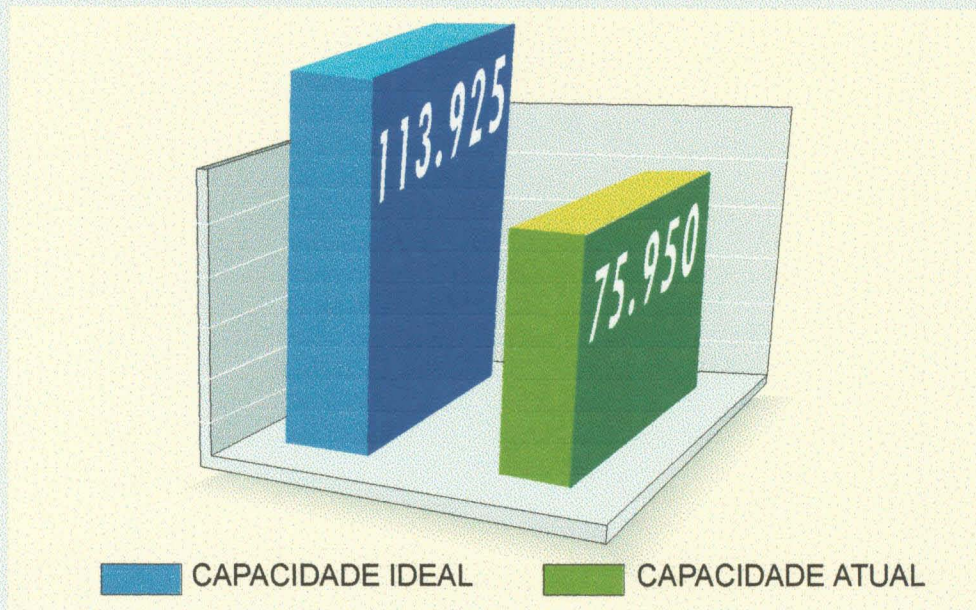
Gráfico 6.8

Comparação entre Capacidade Atual e Capacidade Ideal

Município de Cariacica / 1996 1º grau
Para atendimento em dois turnos.

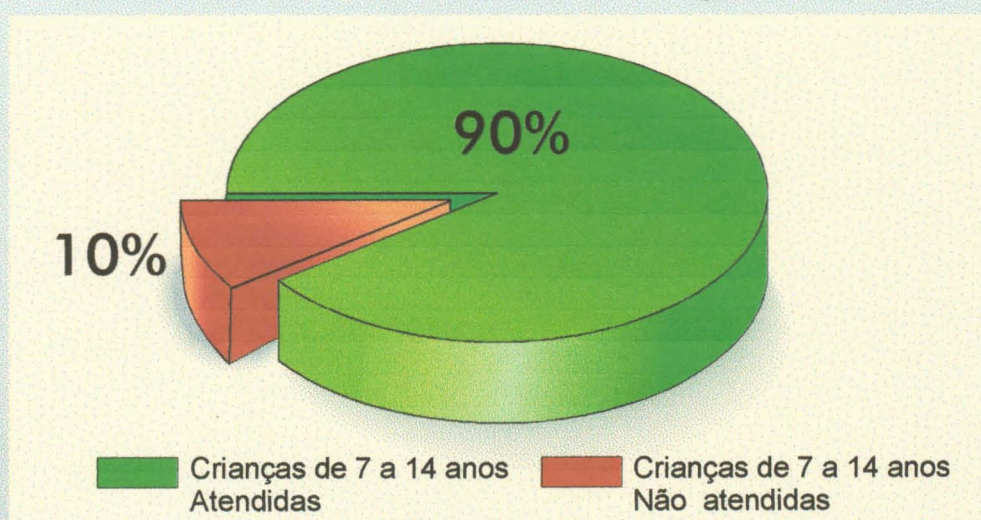
Gráfico 6.11

Relação Percentual de Crianças de 7 a 14 anos Atendidas e Não Atendidas pela Rede Escolar do Município.

Município de Cariacica / 1996 1º grau

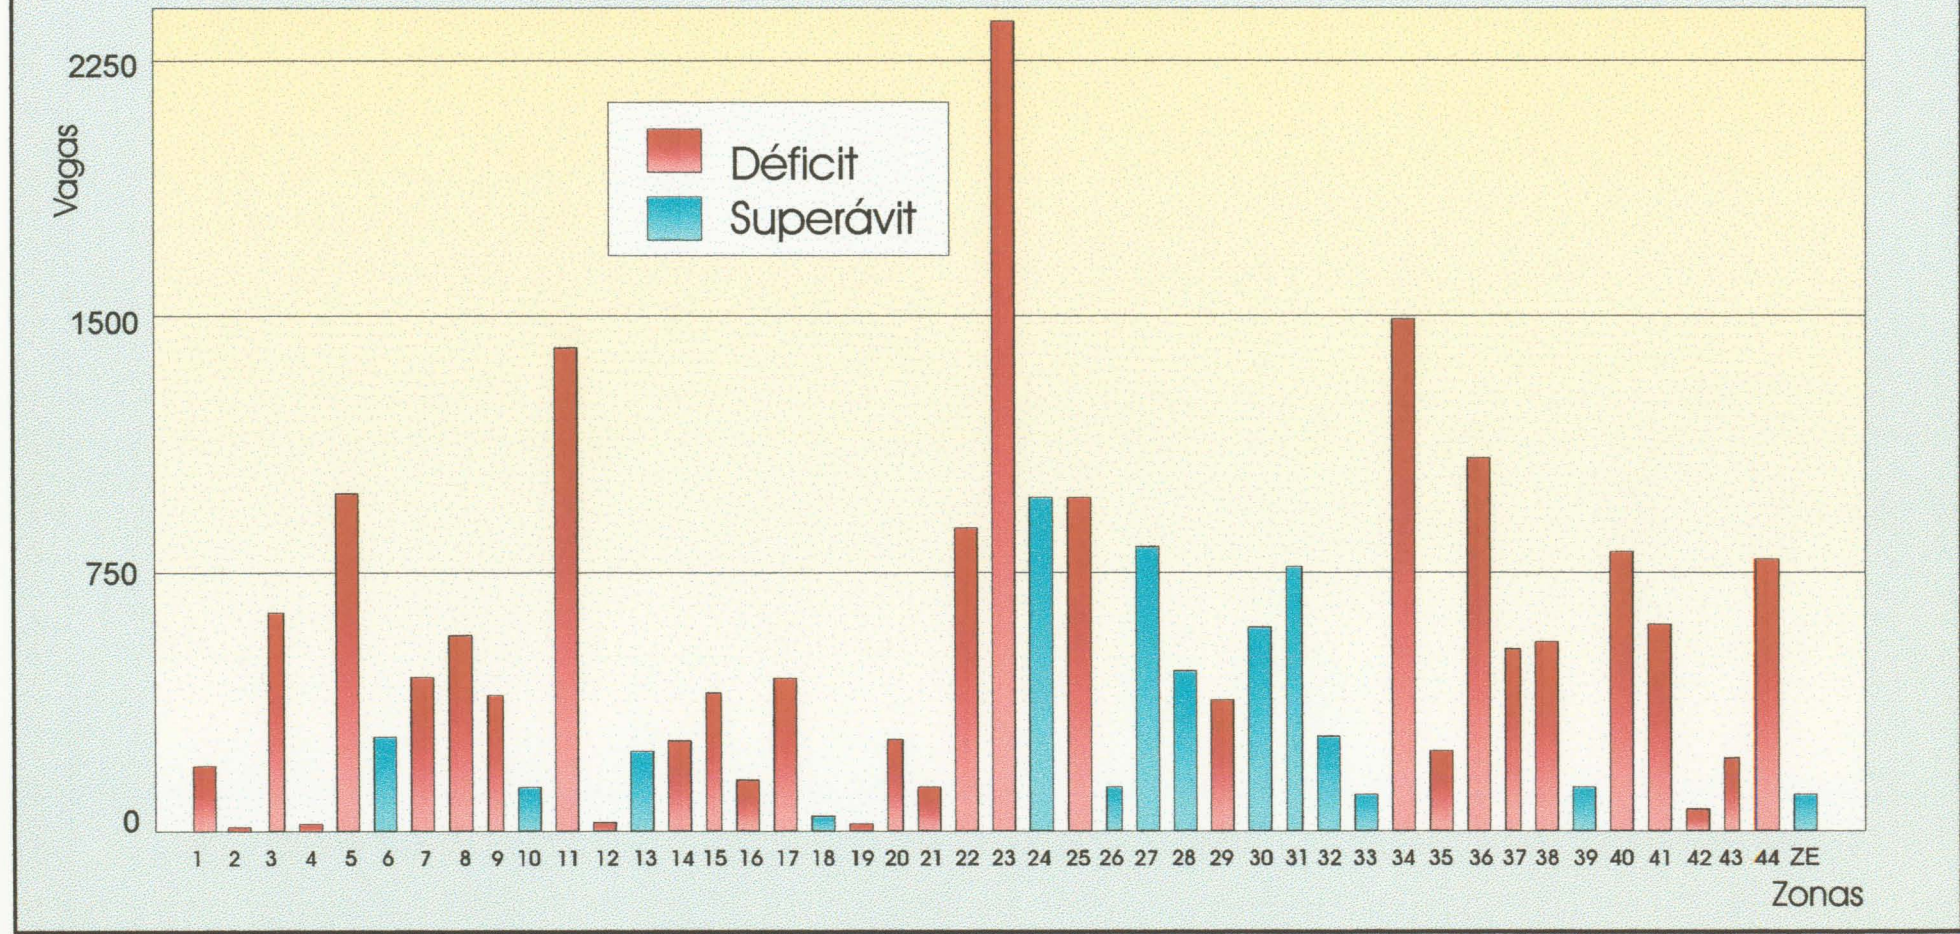
Gráfico 6.12

Déficit e Superávit de Vagas por Zona Escolar

Município de Cariacica / 1996 1º Grau
