Os andaimes ficarão incorporados à visão do mais importante monumento histórico do Espírito Santo por mais algumas semanas

# Restauração revela relíquias seculares no Convento da Penha

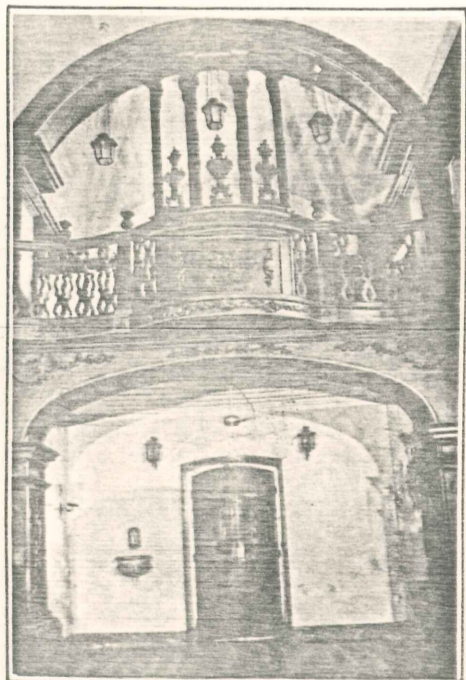
O revestimento interno das paredes também precisa de muitos reparos
