Esculturas do Palácio restauradas em 6 meses

Seis estátuas serão reparadas, entre elas a que foi decapitada nos protestos do ano passado

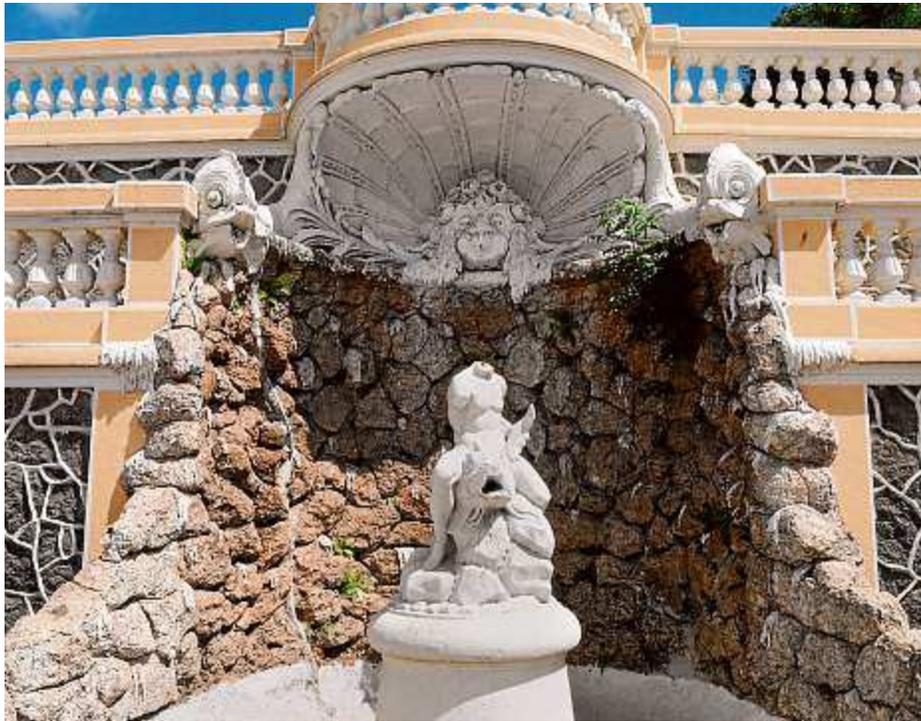
Essa peça é uma das mais degradadas e, inclusive, sofreu depredações durante o período

A peça “Menino com Delfim” foi danificada durante as manifestações de 2013

das manifestações de junho do ano passado. Em um dos protestos, a cabeça foi decapitada. Além disso, por conta da ação do tempo, a cauda está trincada e há vários orifícios em sua superfície.

Seis esculturas em mármore carrara que estão na escadaria Bárbara Lindenberg, que dá acesso ao Palácio Anchieta, no Centro de Vitória, serão completamente restauradas nas próximas semanas. A expectativa é de que os reparos sejam finalizados em seis meses.

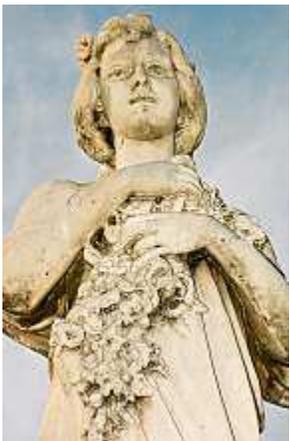
▼ Alegorias da Primavera

Localizada no terceiro patamar da escadaria, à esquerda do acesso. Traz flores nas mãos.

Apresenta degradação por fissuras, corrosão, alteração cromática e corrosão

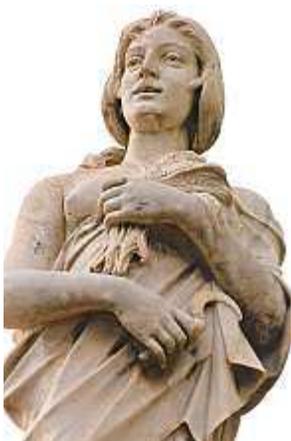
▼ Alegorias do Verão

Localizada no terceiro patamar da escadaria, à direita do acesso. Traz nas mãos ramos de trigo e uma ceifadeira. Apresenta

pequenas fissuras

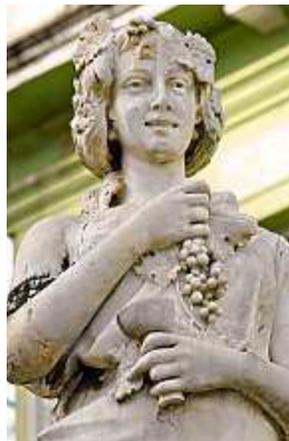
▼ Alegorias do Outono

Localizada no quarto patamar da escadaria, à direita do acesso. Traz

frutos nas mãos. Apresenta trincas na base, pichações no rosto, entre outros problemas

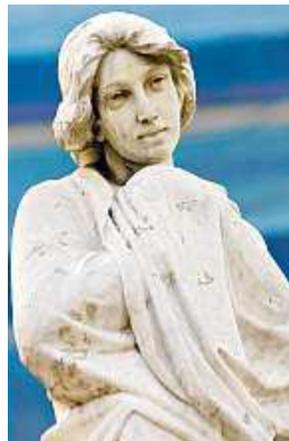
▼ Alegorias do Inverno

Localizada no quarto patamar da escadaria, à esquerda do acesso. Traz uma manta sobre os ombros. Apresenta degradações como pichações no rosto e trinca na base da escultura
