PONTE DE CAMBURI

Perigo na cabeceira de ponte

Muro de contenção da Ponte de Camburi não tem equipamento de proteção contra impactos

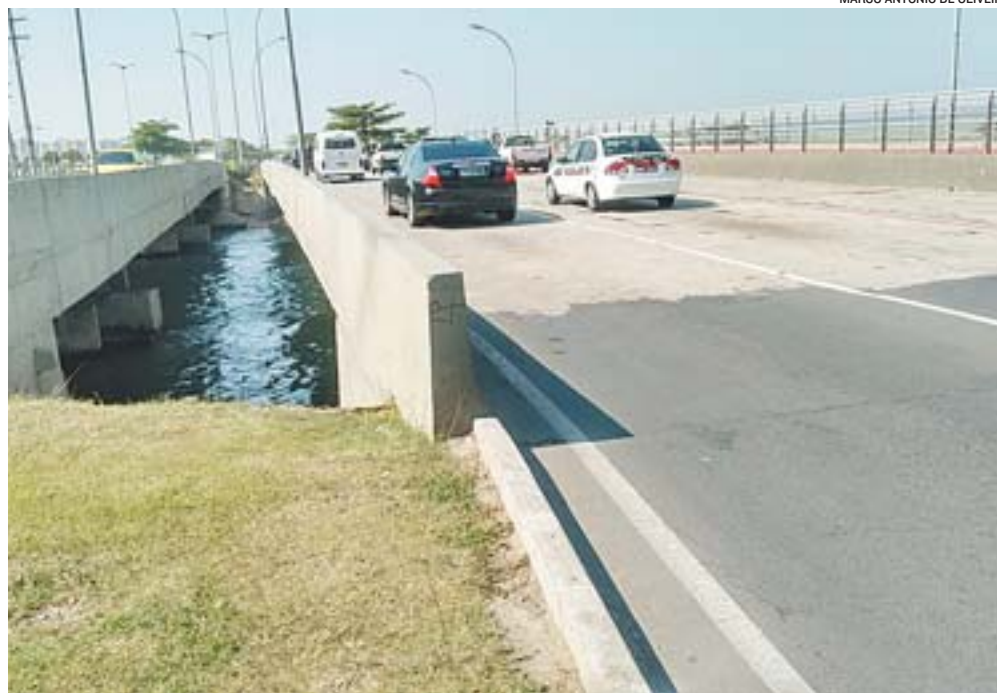
“A reforma feita na ponte de Camburi teve uma falha no que tange à segurança. No sentido Praça dos Namorados para Camburi existe um bloco de concreto que é o muro de contenção na cabeça da ponte. Ele está descoberto, pois colocaram a proteção exatamente do outro lado, no meu entendimento”, afirma o engenheiro Marco Antônio de Oliveira, que mora na Praia do Canto, em Vitória.

Ele esclarece que a posição da defesa metálica instalada oferece risco aos motoristas que circulam pela pista.

“Tal dispositivo de proteção coletiva, que deveria proteger o início do muro de contenção, foi colocado após o muro, sem qualquer equipamento atenuador de

FALTA grade de proteção para evitar impactos na Ponte de Camburi, afirma engenheiro

impacto”.

Marco defende que a defesa deva ser instalada antes do início do muro de contenção ou, então, que seja colocado um outro dispositivo atenuador de impacto, para impedir que ocorram aci-

dentes graves, no caso de colisões sobre a ponte.
