# Relatório Ocupação Social

Feu Rosa

# Ocupação Social Feu Rosa

Vitória | 2017

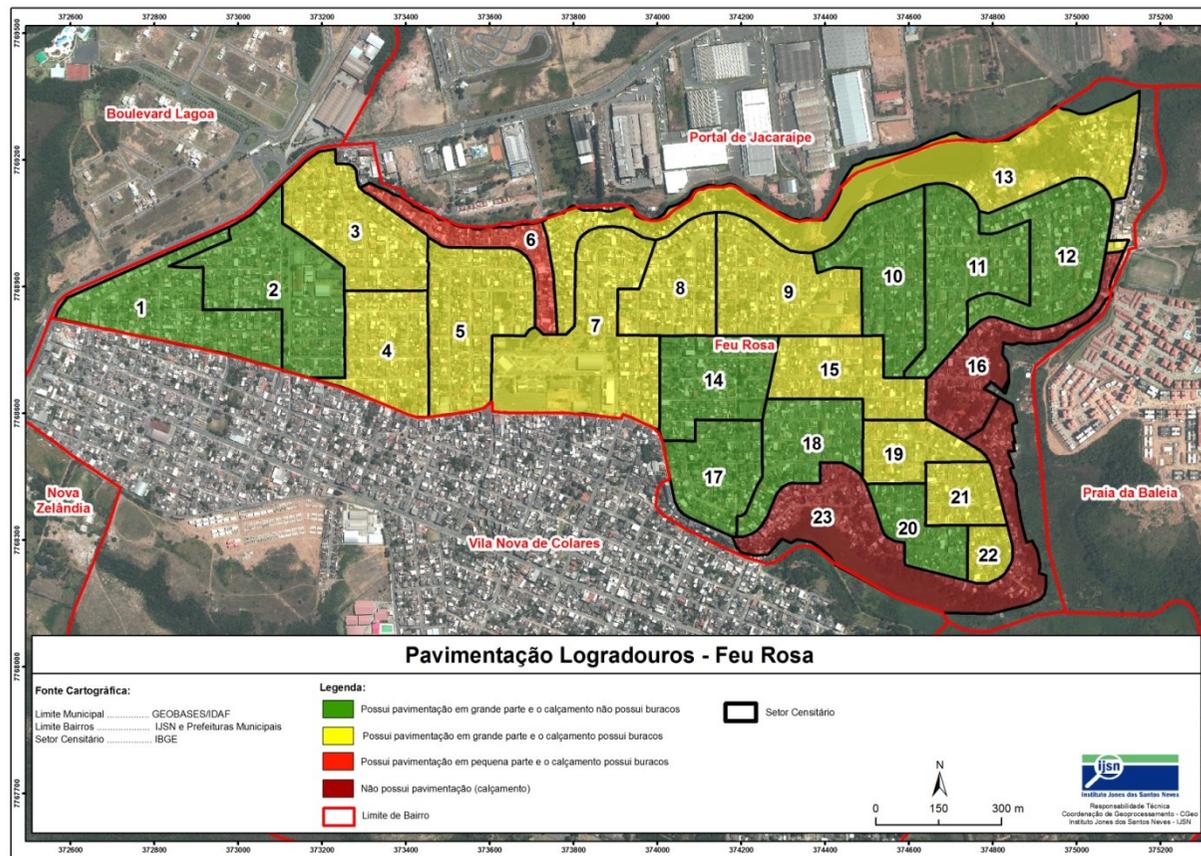
Figura 7 – Pavimentação: maioria dos logradouros dos setores

Observa-se na figura 8 que a maioria dos logradouros dos setores possui pavimentação em grande, nos setores 3, 4, 5, 7, 8, 9, 13, 15, 19, 21 e 22 o calçamento possui buracos.

No setor 6, a maioria dos logradouros possui pavimentação em pequena parte e o pavimento possui buracos. Nos setores 16 e 23, a maioria dos logradouros não possui calçamento.

- A maioria dos logradouros dos setores possui pavimentação em grande parte. Nos setores 3, 4, 5, 7, 8, 9, 13, 15, 19, 21 e 22, o calçamento possui buracos. No setor 6 a maioria dos logradouros possui pavimentação em pequena parte e o pavimento possui buracos. Nos setores 16 e 23, a maioria dos logradouros não possui calçamento;

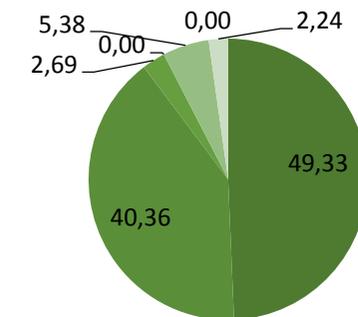
Figura 8 – Pavimentação: logradouros do bairro Fev Rosa

Considerando todos os logradouros deste bairro, 40,36% possuem pavimentação em grande parte com a ausência da observação de buracos e 49,33% dos logradouros possuem pavimentação em grande parte, mas o calçamento possui buracos. Ainda, 2,69% dos logradouros possuem pavimentação em pequena parte e o pavimento possui buracos. E 5,38% dos logradouros não possuem pavimentação (Figura 8).

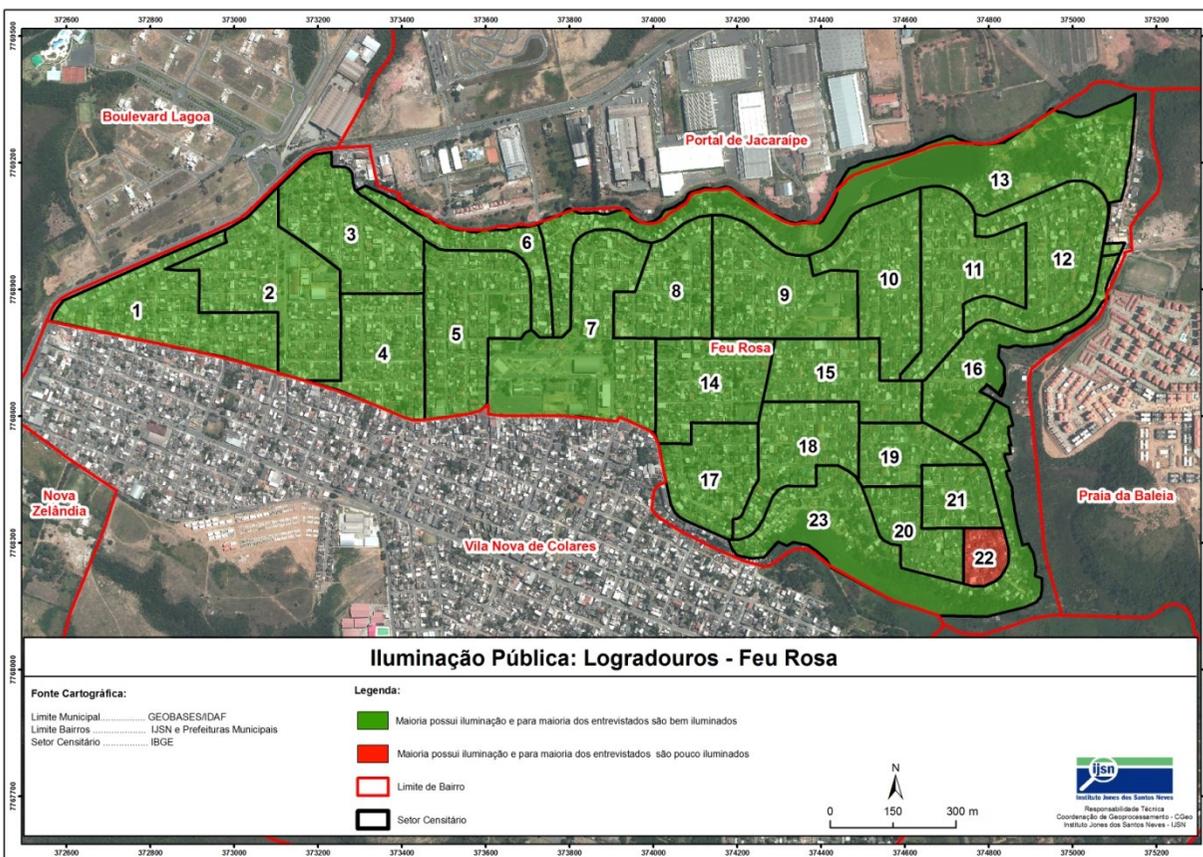
Figura 9 – Iluminação pública: maioria dos logradouros dos setores

Em todos os setores do bairro, a maioria dos logradouros possui iluminação pública, porém no setor 22, para a maior parte dos moradores entrevistados, os logradouros são pouco iluminados (Figura 9). Ainda, segundo os moradores, considerando todo o bairro, 80% dos logradouros do bairro são bem iluminados.

- Em todos os setores do bairro, a maioria dos logradouros possui iluminação pública, porém no setor 22, para a maior parte dos moradores entrevistados, os logradouros são pouco iluminados;

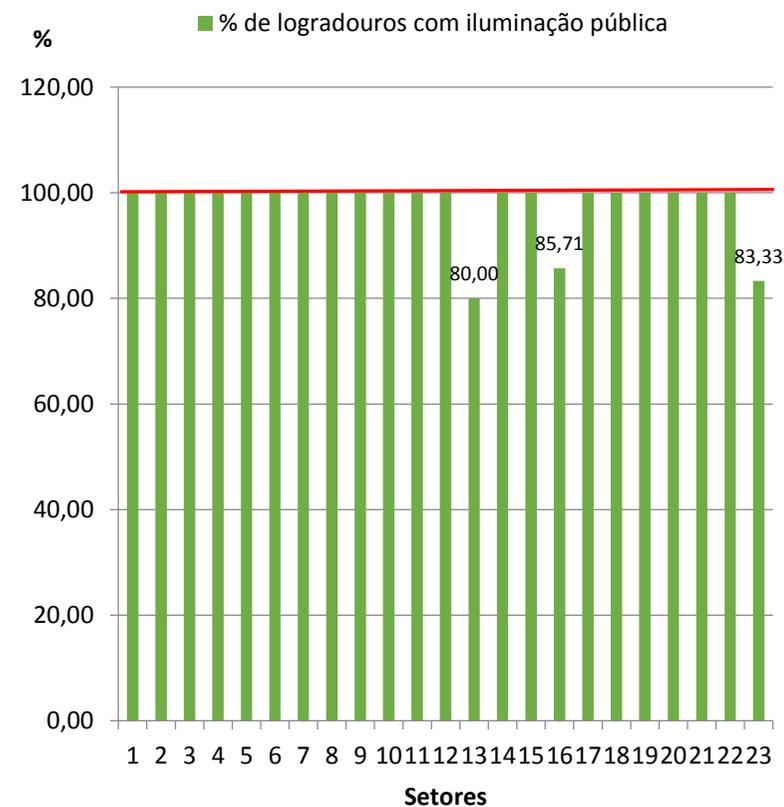
Figura 10 – Iluminação pública: logradouros do bairro Feu Rosa

De acordo com a Figura 10, apenas os setores 13, 16 e 23 não possuem iluminação pública em todos os logradouros.

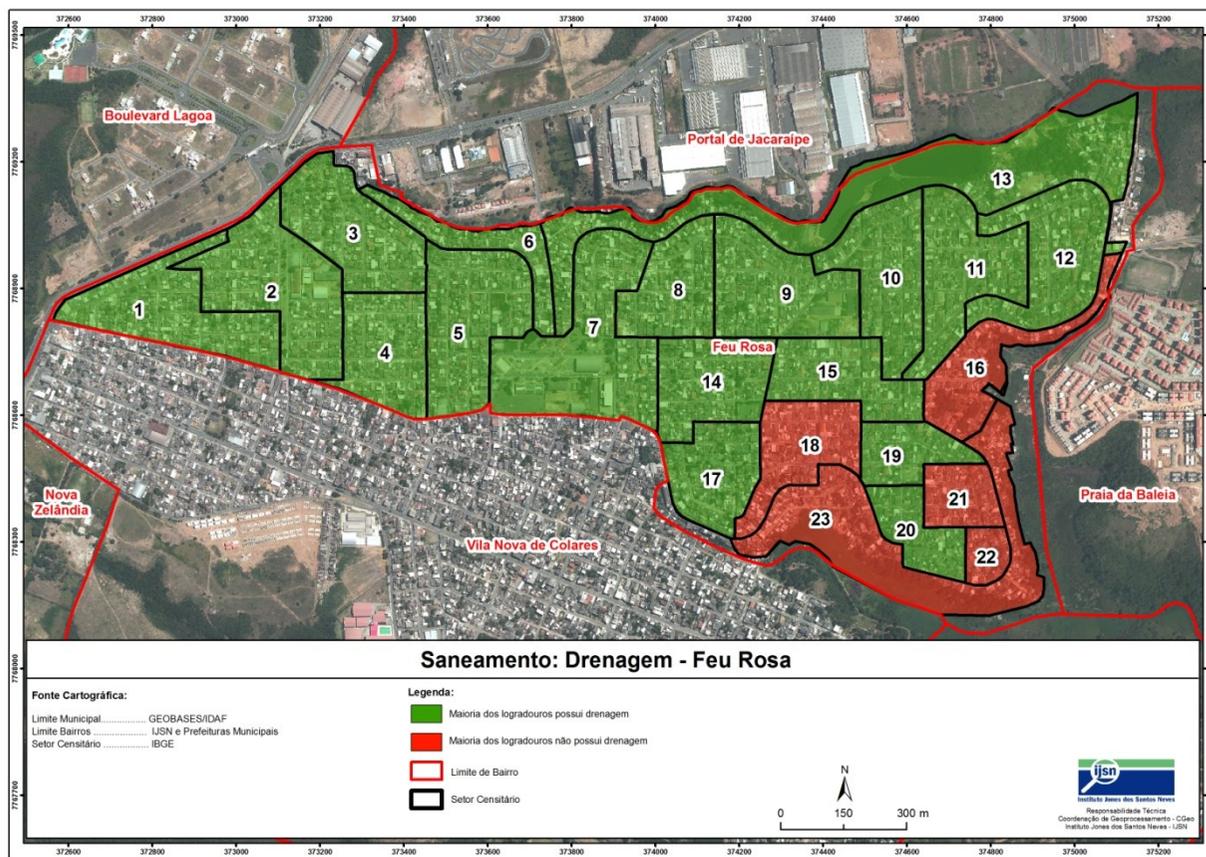
Figura 12 – Saneamento – drenagem: maioria dos logradouros dos setores

Nos setores 16, 18, 21, 22 e 23 a maioria dos logradouros não possui drenagem. Observando-se o total de logradouros do bairro Feu Rosa, 30,49% não possuem drenagem (Figuras 12 e 13).

- Nos setores 16, 18, 21, 22 e 23, a maioria dos logradouros não possui drenagem. Considerando o total de logradouros do bairro Feu Rosa, 30,49% não possuem drenagem;

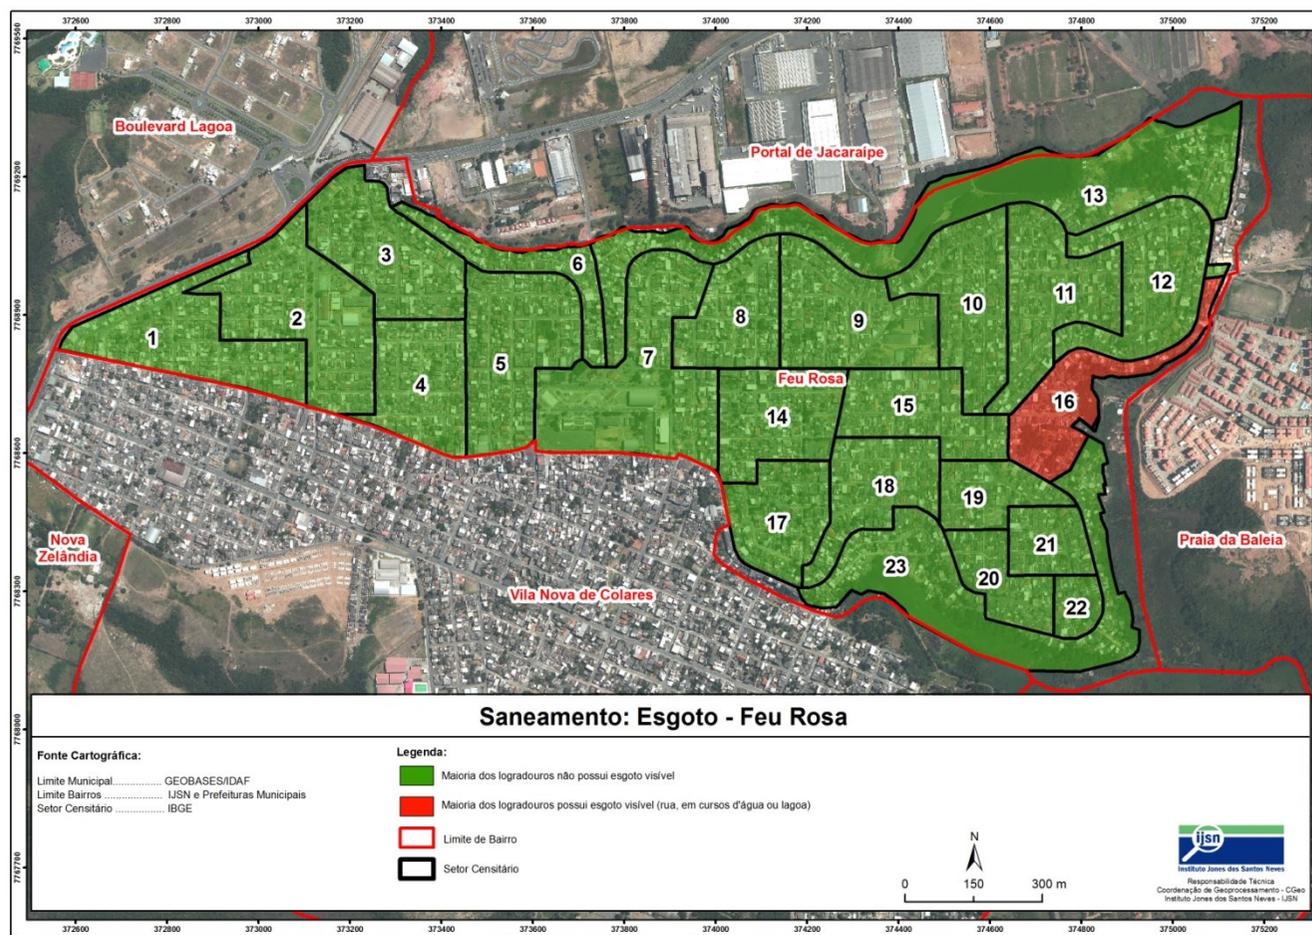
Figura 14 – Saneamento – Presença de esgoto visível: maioria dos logradouros dos setores

Com exceção do setor 16, a maioria dos logradouros de cada setor não possui esgoto visível (Figura 14). Considerando o total de logradouros do bairro, 6,73% apresentaram esgoto visível na rua sem canalização ou despejado em rios, córregos, valões e/ou lagos .

- Com exceção do setor 16, a maioria dos logradouros de cada setor não apresentaram esgoto visível na rua sem canalização ou despejado em rios, córregos, valões e/ou lagos;

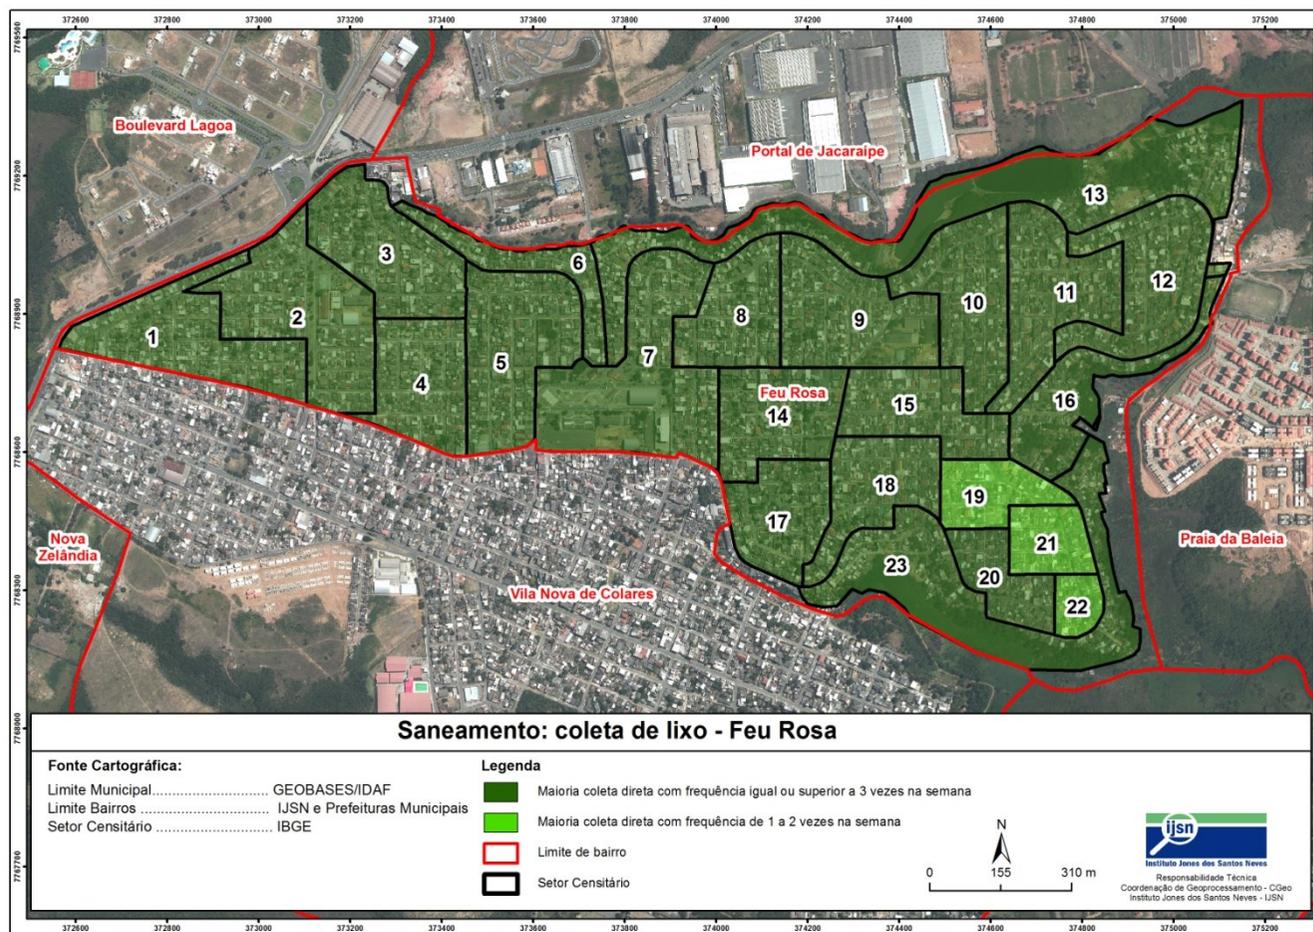
Figura 15 – Saneamento – coleta de lixo: maioria dos logradouros dos setores

Nota-se, segundo informação dos moradores, que na maioria dos logradouros do bairro Feu Rosa a coleta de lixo é direta e possui frequência igual ou superior a 3 dias na semana. Esta frequência de coleta foi apontada por 80,77% do total de entrevistados no bairro(Figura 15).

Nos setores 19, 20 e 21 foi informado, pela maioria dos moradores entrevistados, que a coleta de lixo também ocorre de forma direta, mas possui frequência de 1 a 2 vezes na semana.

- De acordo com 80,77% dos moradores entrevistados, a coleta de lixo no bairro é direta e possui frequência igual ou superior a 3 dias na semana. Nos setores 19, 20 e 21, foi informado pela maioria dos entrevistados, que a coleta de lixo também ocorre de forma direta, mas possui frequência de 1 a 2 vezes na semana;

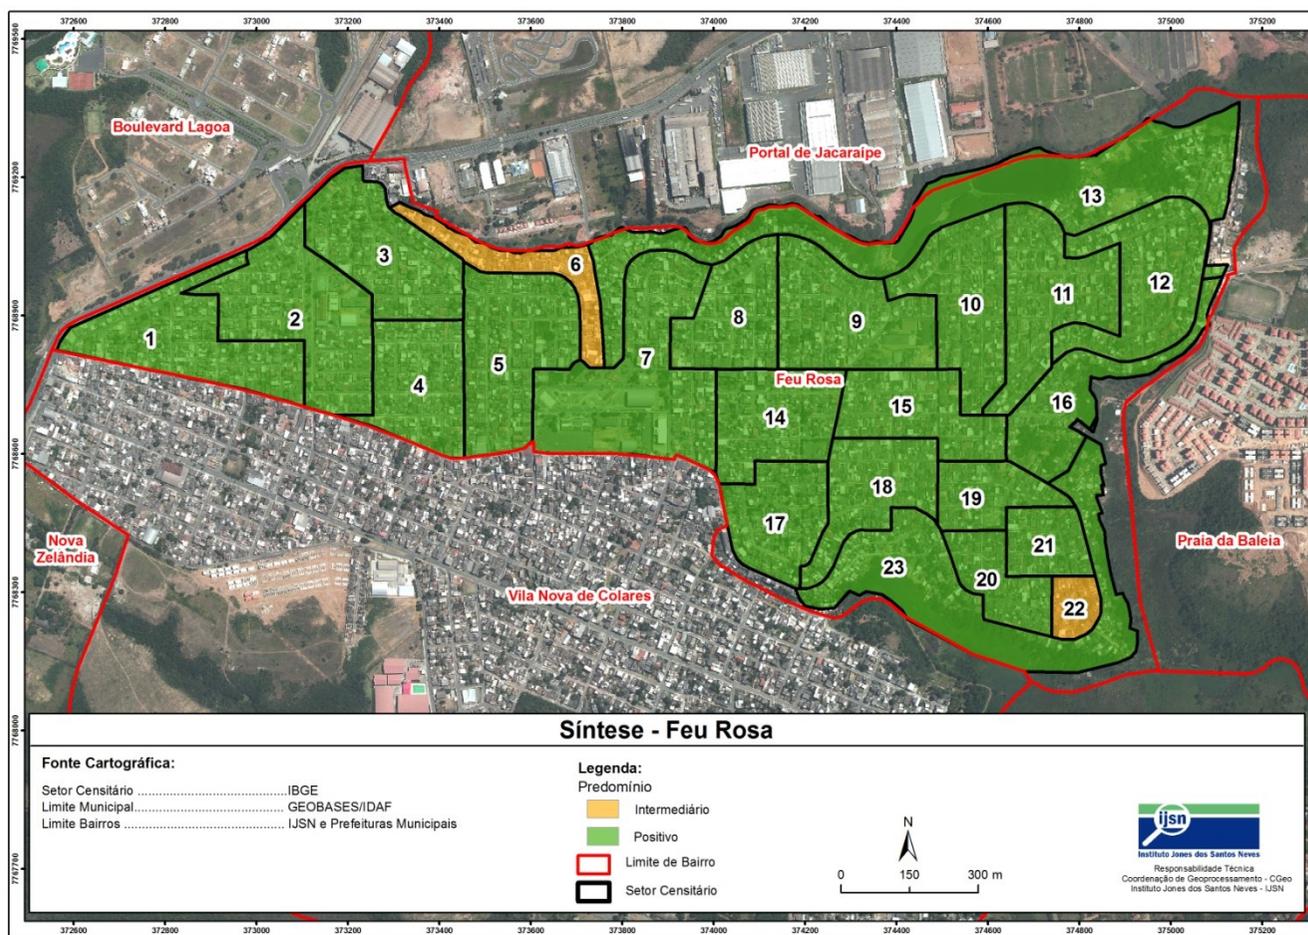
Figura 19 – Síntese dos atributos levantados no bairro Feu Rosa

A figura 19 apresenta um mapa síntese dos atributos de infraestrutura e serviços básicos dos setores estudados pela pesquisa territorial. Estes atributos foram qualificados, de acordo com o predomínio observado nos setores, em três classes: Positivo, intermediário e negativo.

Nota-se que 21 setores apresentaram predomínio positivo. Nos setores 6 e 22 o predomínio foi classificado como intermediário. Assim, nos setores 6 e 22 os logradouros possuem, em sua maioria, uma menor infraestrutura ou seus moradores encontram um acesso inferior a serviços básicos, quando comparados a outros setores do mesmo bairro, considerando a metodologia utilizada.
