ÁGUAS PASSADAS

VERDE DA LAGOA DISFARÇA A COR DA POLUIÇÃO

LAGOA JACUNÉM, NA SERRA, HÁ DÉCADAS RECEBE DEJETOS SEM TRATAMENTO. NEM MORADORES DO ENTORNO VEEM SOLUÇÃO

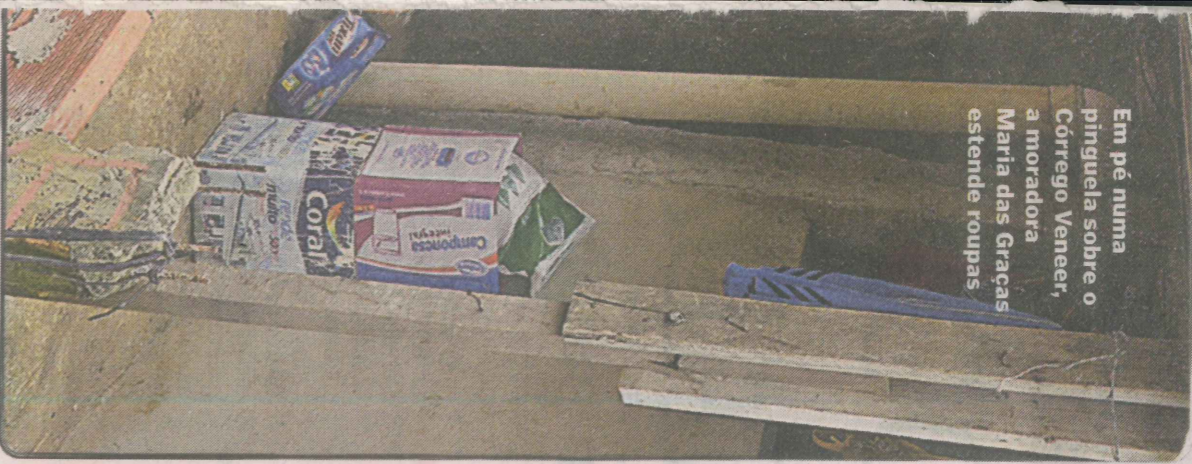
Em pé numa pinguela sobre o Córrego Veneer, a moradora Maria das Graças estende roupas

Ao percorrer os córregos, vê-se diversas residências construídas nas encostas, lançando dejetos diretamente nos cursos d'água que, na sequência, rumam para a lagoa. É o que acontece com o esgoto da casa da operadora de caixa Maria das Graças Rocha. Com a porta de casa voltada para o Córrego Veneer, que hoje é um valão, em Taquara, a maior preocupação é com a época de chuvas, quando a água contaminada invade a residência.

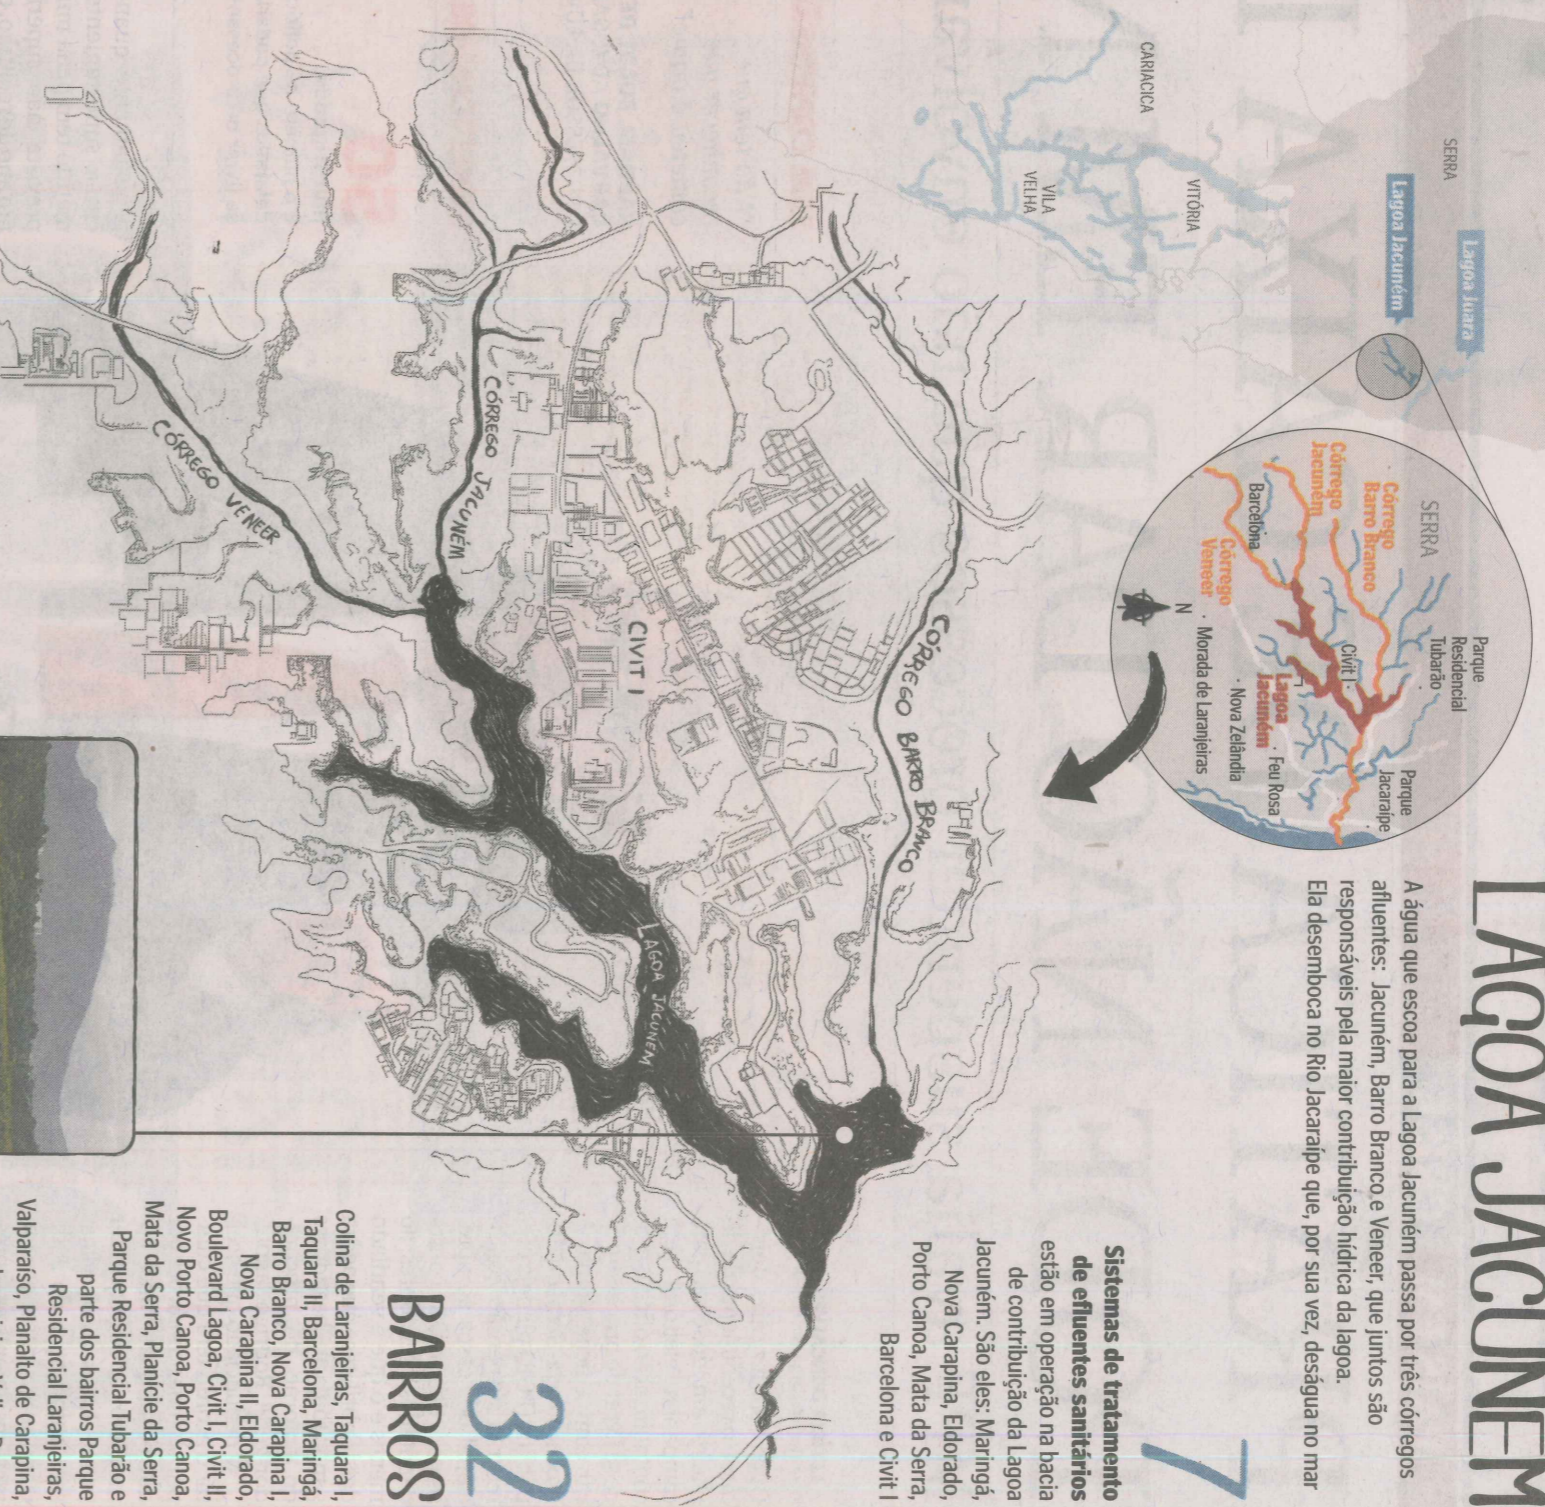
LAGOA JACUNÊM

A água que escoar para a Lagoa Jacunêm passa por três córregos afluentes: Jacunêm, Barro Branco e Veneer, que juntos são responsáveis pela maior contribuição hídrica da lagoa. Ela desemboca no Rio Jacaraípe que, por sua vez, deságua no mar

Sistemas de tratamento de efluentes sanitários estão em operação na bacia de contribuição da Lagoa Jacunêm. São eles: Maringá, Nova Carapina, Eldorado, Porto Canoá, Mata da Serra, Barcelona e Cívít I

A maior parte dos dejetos não é lançada na própria lagoa, e sim nos três córregos que lá deságuam. Os córregos Jacuném, Barro Branco e Veneer passam pelos 32 bairros do entorno da bacia de contribuição e são responsáveis pelo maior volume d'água da lagoa. Em seguida, a Jacuném se encontra com o Rio Jacaraípe, que, por sua vez, deságua no mar.

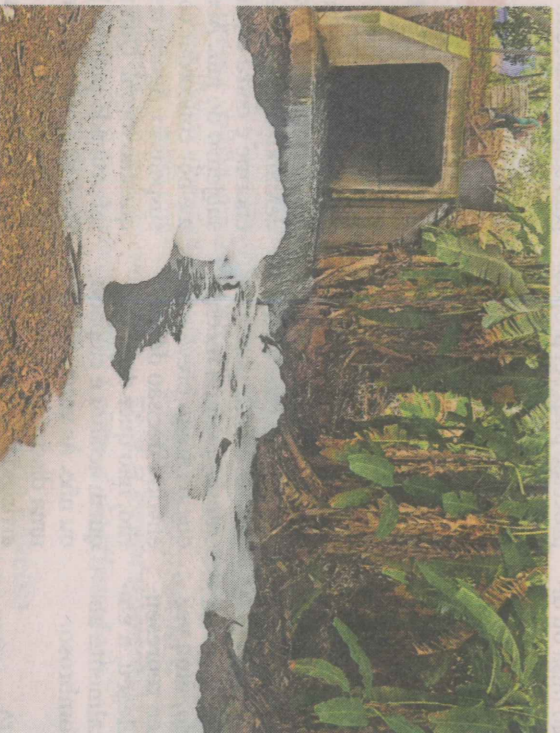
Espuma resultante de esgoto é lançada no Córrego Barro Branco

Se tem quem não ligue o imóvel à rede de coleta e tratamento de esgoto, quem faz a conexão pode não ter o tratamento esperado. A estação que trata o esgoto captado na região da Lagoa Jacuném é a de Eldorado, cujo efluente (esgoto tratado) é lançado no Córrego Barro Branco, que deságua na lagoa. Em um dos pontos,

no bairro Serra Dourada, a ambientalista Luciana Castorino flagrou uma grande nuvem de espuma chegando ao córrego.

“O córrego carrega todo o esgoto dos bairros e também o resíduo da elevatória que, para piorar, ainda sai poluído da estação de tratamento”, reclama.

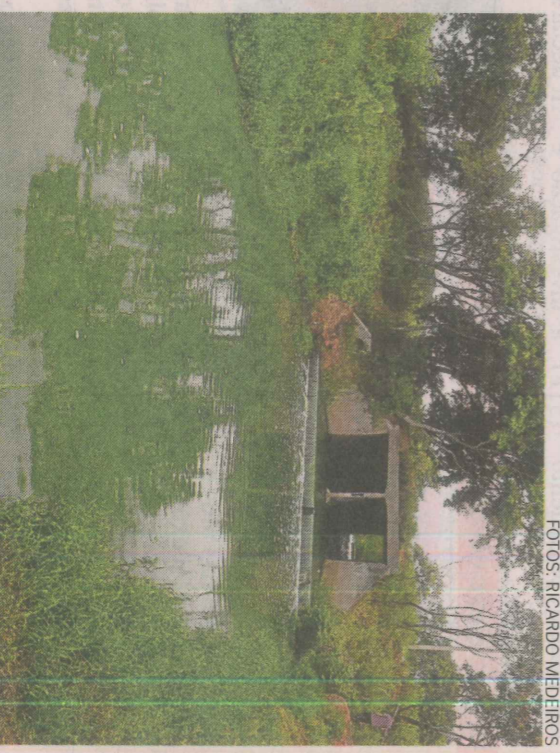
Poluição deixa a superfície da Lagoa Jacunêm com cor esverdeada

A cor verde das lagoas do município da Serra pode não assustar tanto quanto a água negra e turva dos valões dos municípios vizinhos da Grande Vitória. Mas, se ela existe em uma lagoa, é o alerta da presença de algas e bactérias em desequilíbrio, ou seja, um ambiente pouco propício à vida. O município tem o segundo maior parque de lagoas do Espírito Santo, ficando atrás apenas de Linhares. Uma das principais é a Lagoa Jacuném, que, até 1983, foi fonte de abastecimento de água para toda a região de Carapina, e, hoje, agoniza, principalmente por causa do lançamento de esgoto.
