DESABAMENTO NO GRAND PARC

Relatório aponta falhas em obra

Laudo feito por empresa responsável pelo projeto estrutural da área que desabou apontou que houve erros na construção

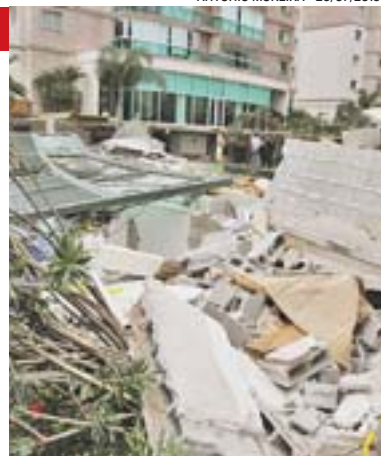
DESABAMENTO: coleta de dados

> **ESSA FASE** pode ser dividida em duas etapas, uma não destrutiva e outra destrutiva. Na não destrutiva, é feita a medição da resistência do concreto com um aparelho. Na destrutiva, são retiradas amostras do concreto e levadas a laboratório para testes.
