Relatório aponta falhas na construção da rodoviária 55

Segundo o relatório da vistoria da estrutura de concreto armado do Terminal Rodoviário de Passageiros da Grande Vitória, constatou-se as seguintes falhas: "As abas das vigas principais entre os pilares P-31 e P-32, estão atingidas pelo efeito de cisalhamento" (deformação que sofre um corpo quando sujeito à ação de forças constantes), e que estariam provocando então as rachaduras que ameaçam toda a estrutura do terminal rodoviário.

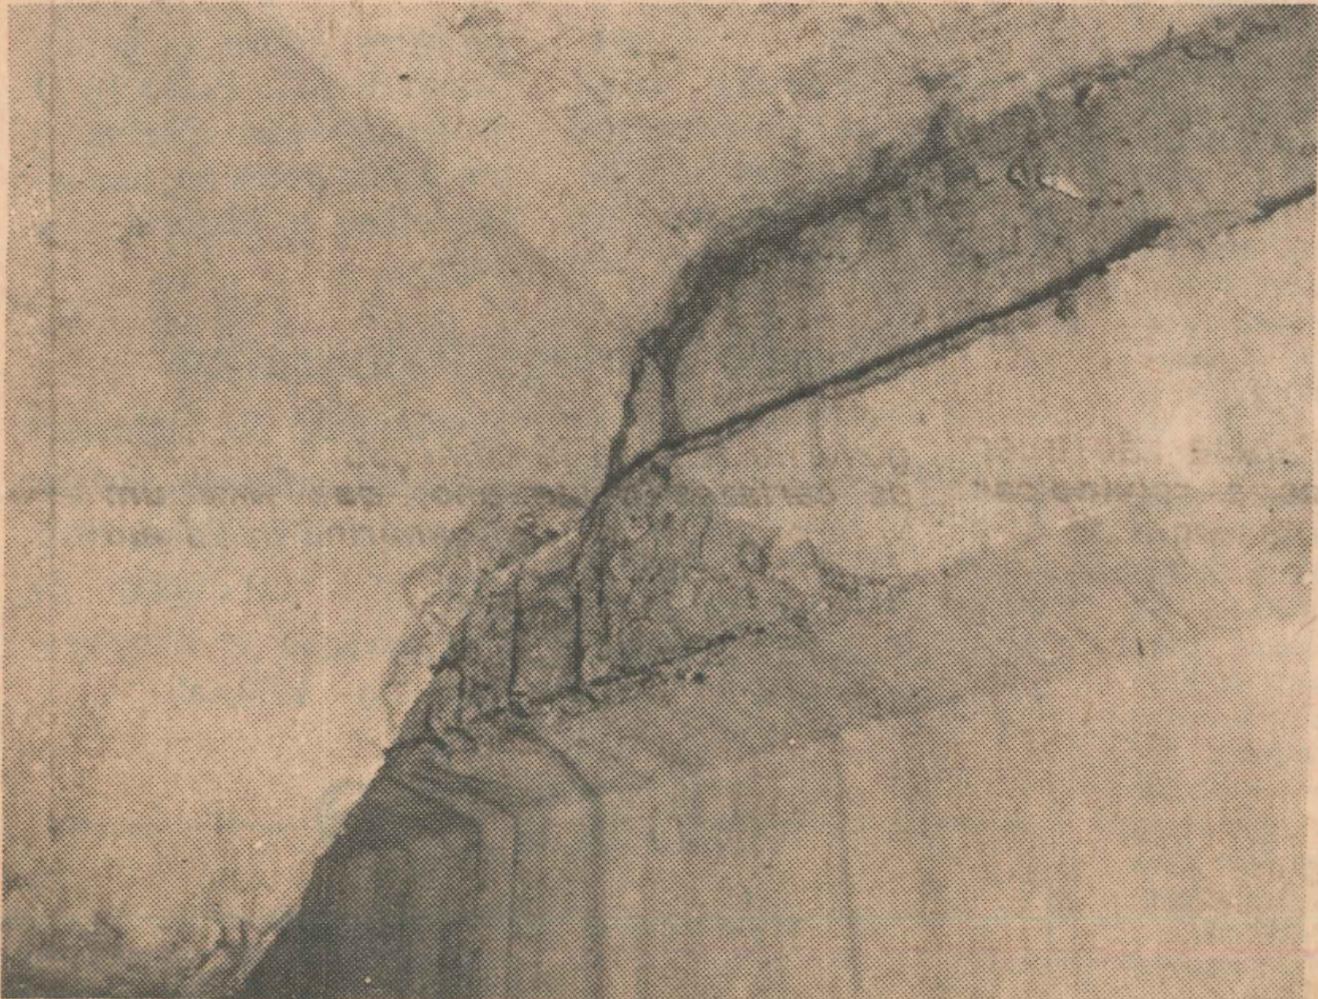
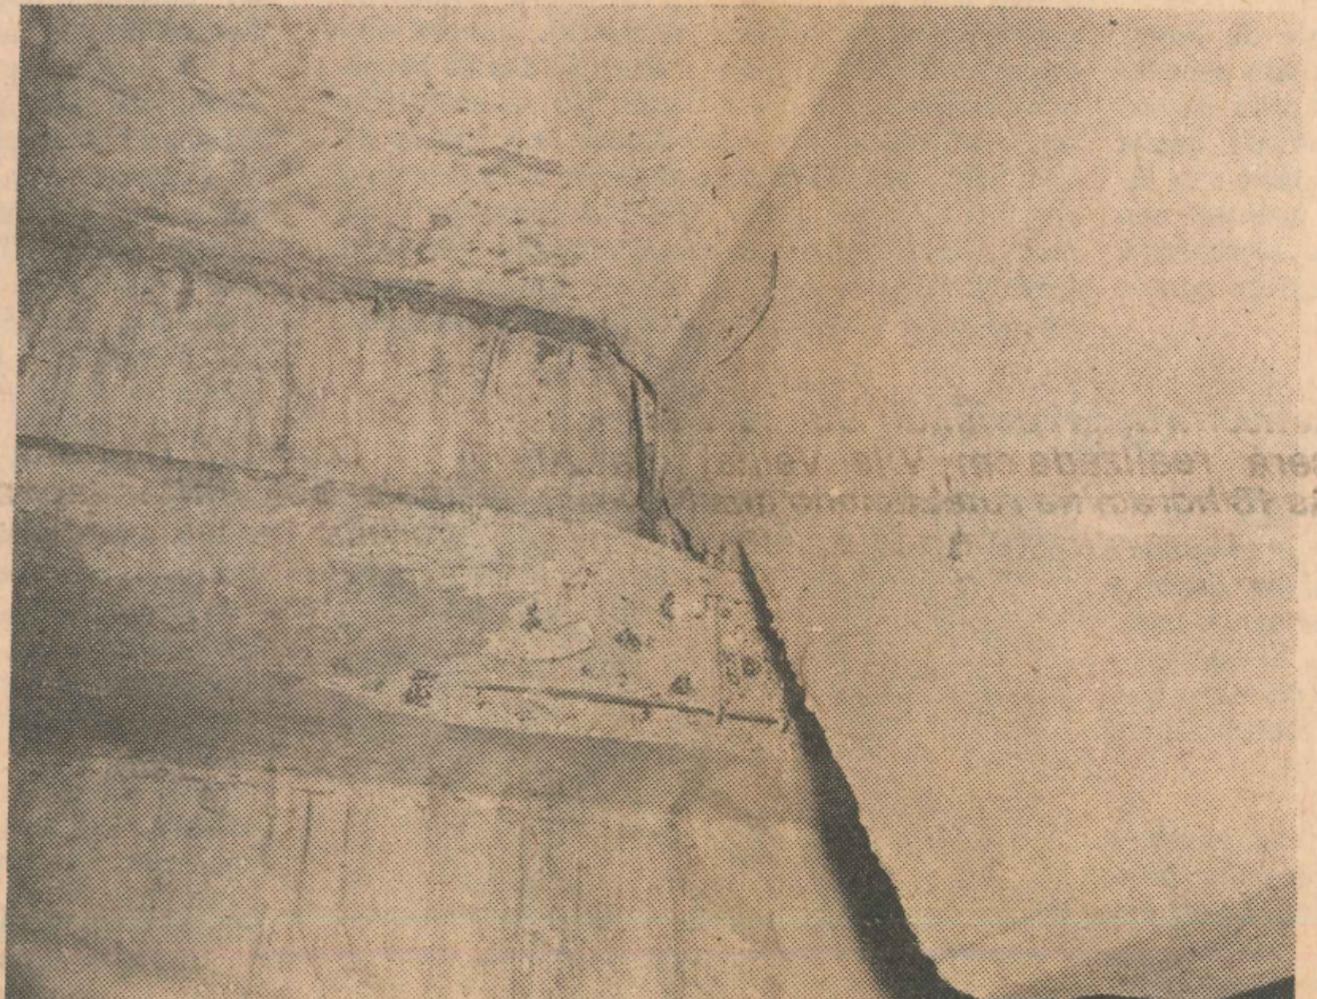
Este é o relatório de Alfredo da Silva Melo Neto

Consta ainda do documento que: "igual efeito está ocorrendo com os apoios das vigas secundárias que se apoiam nas vigas principais". Ao concluir o curto e contundente

relatório, o engenheiro Alfredo da Silva Melo Neto pede pela vistoria: "as falhas acima apontadas podem ocasionar sérios e graves problemas na estrutura e consequente ruína da mesma". E ele recomenda ainda que: "seja em caráter de urgência comunicado à Construtora Oxford Ltda, firma responsável pelo cálculo e execução da obra, no sentido de que promovam as necessárias providências". Junto ao relatório, o engenheiro da Comdusa anexa material fotográfico, mostrando os problemas verificados no terminal rodoviário.
