## GRAND PARC

# Vazamento em piscina provocou desabamento

**Laudo apontou que às 2h55 a água começou escorrer pelos pilares e às 3h02 foram ao chão o salão de festas, a portaria e as garagens**

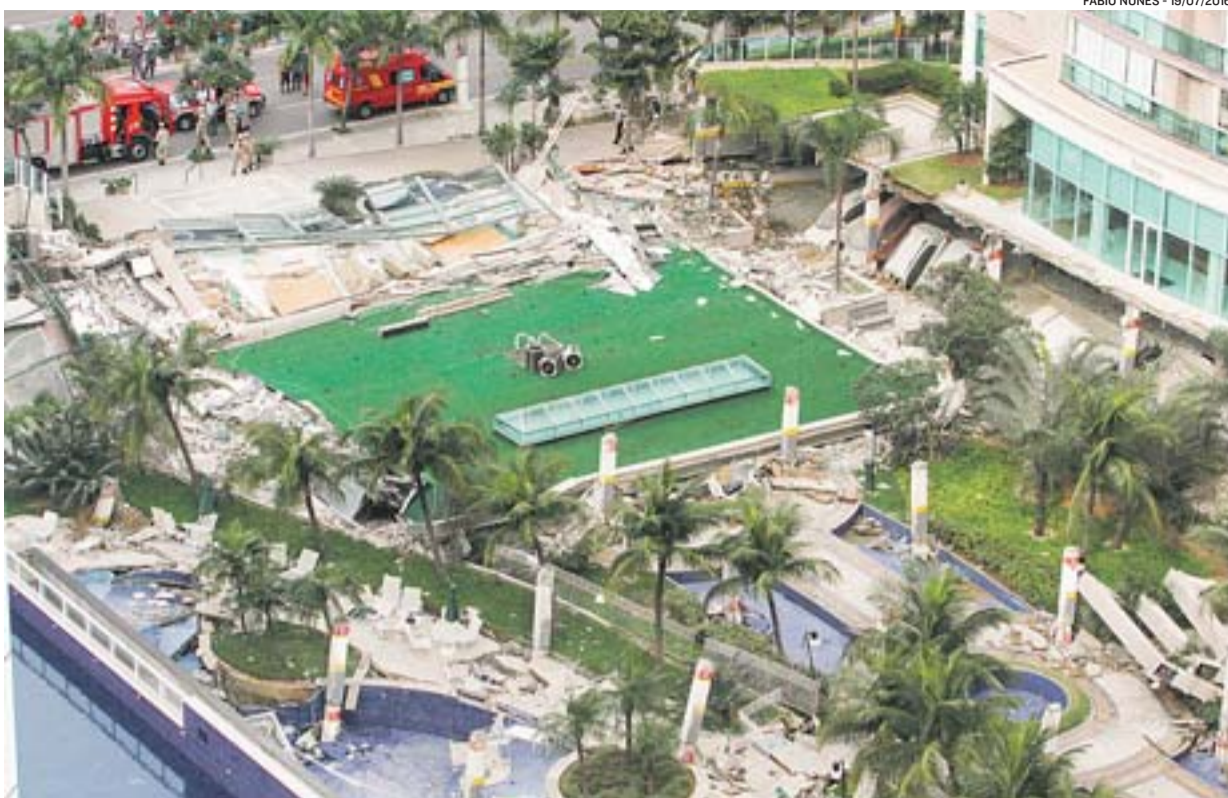
**ÁREA DE LAZER** do condomínio na Enseada do Suá desabou sobre as garagens, deixando um morto e cinco feridos

Um vazamento de água da piscina que durou aproximadamente uma hora e 22 minutos foi suficiente para levar ao colapso a estrutura de lazer do condomínio Grand Parc Residencial Resort, na Enseada do Suá, Vitória, na madrugada do último dia 19, conforme apontou laudo da Defesa Civil de Vitória.

Segundo o coordenador da Defesa Civil de Vitória, Jonathan Jantorno, foi detectado que um vazamento na piscina começou à 1h40. “Depois disso, pelas câmeras do condomínio, verificamos que às 2h55 começou a escorrer água nos pilares e, às 3h02, ocorreu o colap-

so da estrutura da área de lazer e das garagens.”

A área de lazer, incluindo o salão de festas, desabou sobre dois pavimentos de garagem, atingindo também a portaria principal.

De acordo com o coordenador, ainda não é possível determinar em quanto tempo será realizada a perícia. Ele informou que o local está seguro para os trabalhos dos profissionais que vão analisar as causas do acidente. “Foi feito o escoramento da estrutura e o esgotamento da água e do combustível que estavam no fundo da garagem. O trabalho pode ser realizado de forma segura pelos peritos.”

Jantorno explicou ainda que o relatório recomenda que os moradores e a construtora realizem uma vistoria completa nas torres do condomínio, para verificar se houve dano às estruturas com o impacto do desabamento, que matou o porteiro Dejair das Neves, de 49 anos, e deixou cinco feridos.

“Visualmente, não houve danos, mas é necessário que seja realizada uma vistoria completa, com os aparelhos corretos e ensaios em laboratório, para garantir a segurança antes do retorno dos moradores ao condomínio. Essa vistoria deve ser realizada pelo condomínio e pela construtora.”
