PALÁCIO ANCHIETA

AJ11.508
A sede do Governo está ruindo, mas ninguém fala em reformas

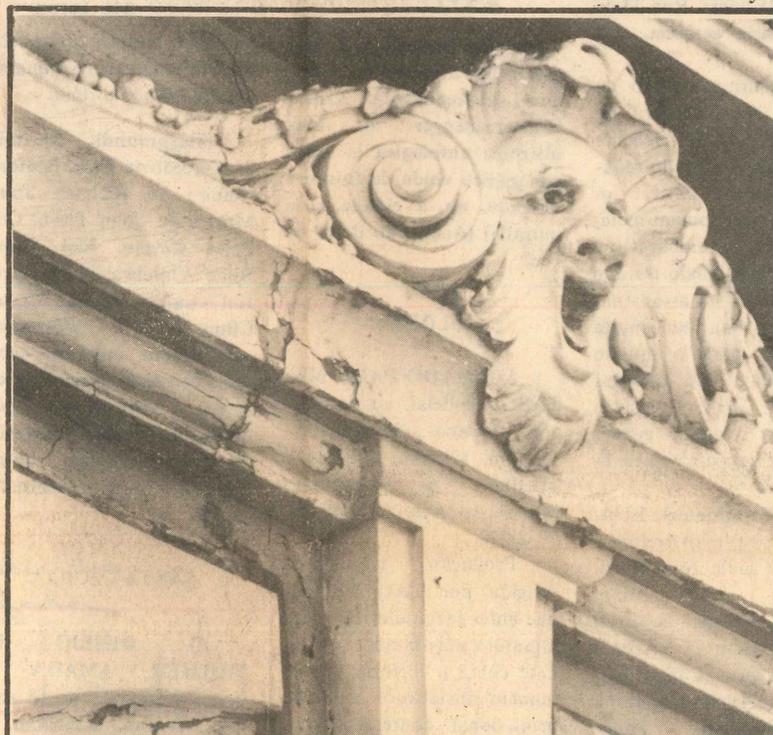
A entrada da sacada principal do Palácio está praticamente destruída.

Hilda Cabas começa mostrando os portais da sacada principal, construída em concreto e revestida em gesso. Nessa parte, praticamente tudo está em ruínas, juntamente com as grandes portas que dão acesso à varanda. As outras sacadas também estão na mesma condição, inclusive, algumas já foram fechadas para evitar um acidente mais grave.

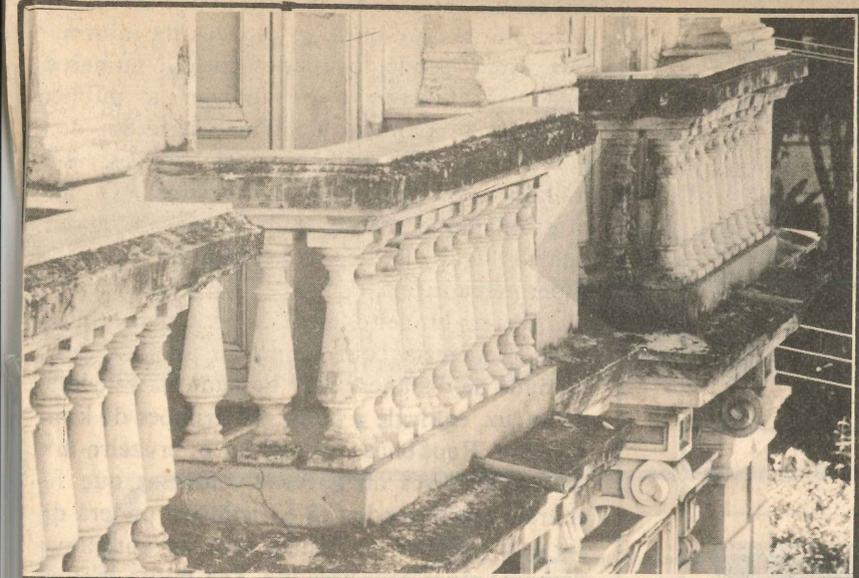
A maioria das sacadas está condenada e algumas já foram fechadas

A situação atual do Palácio Anchieta, no entanto, tem sua história. Acontece que, há aproximadamente 15 anos, ele está esquecido, não tendo recebido qualquer reforma durante esses anos. O problema é tão grave que alguns técnicos alertaram recentemente à administração para que a rua Francisco de Araújo, entre o Palácio e o Colégio Maria Ortiz, fosse interditada. Motivo: algumas sacadas estão ameaçando desabar. Mas até hoje não foi tomada nenhuma providência.

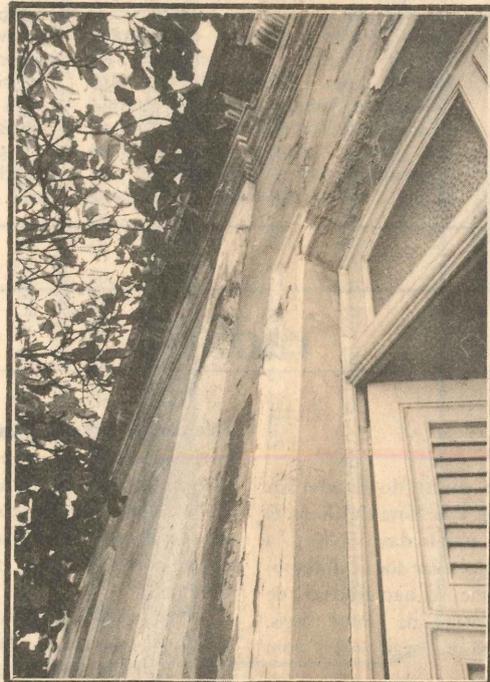
Na parte externa, a situação é pior do que no interior do Palácio

Se a estrutura interna do Palácio Anchieta assusta, a externa simplesmente assombra. Para começar, os 18 degraus de mármore da entrada principal estão totalmente rachados. Na outra parte, de recep-

ção ao público, aproximadamente um metro da parede que sustenta a porta de ferro está também rachado. O toldo, da mesma entrada, apresenta buracos enormes, alguns feitos por pontas de cigarros que são jogadas dos andares superiores. A ferragem que mantém o toldo se encontra enferrujada, não dando garantia de sustentação.

A parte externa, lateral à rua Solon de Castro, em frente à Legião Brasileira de Assistência (LBA), está também danificada. A pintura praticamente não existe, e alguns pedaços da parede estão se soltando. A situação é a mesma na rua Francisco Araújo, ao lado do Colégio Maria Ortiz. Ali, algumas partes das pequenas sacadas já se soltaram.
