EXPLOSÃO DE NAVIO

# Culpa de acidente é de gerente, diz polícia

**Polícia concluiu que gerente da plataforma Cidade de São Mateus sabia do risco quando mandou equipes à sala de bombas do navio**

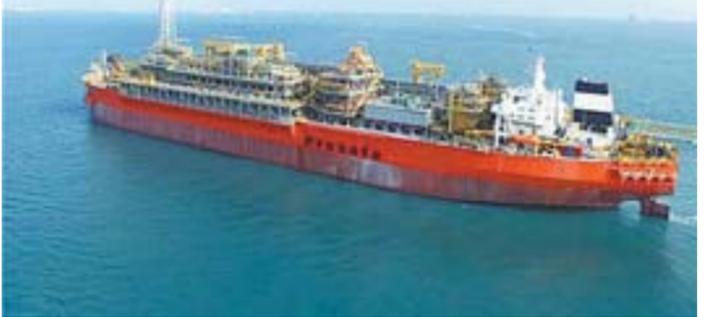
Uma sucessão de erros levou ao vazamento de gás que causou a explosão. Entre eles, a instalação de uma "tampa cega", em desacordo com a pressão do projeto original da linha. O fluido que passava aumentou a pressão que rompeu a tampa.

> **A RAQUETE** ou tampa cega instalada no flange (junção de tubulações), além de não ter sido instalada por meio de MOC, tinha pouca espessura e estava em desacordo com a pressão do projeto original da linha. O fluido que passava criou uma pressão que rompeu a tampa cega.
