Risco de desabamento em prédios antigos

Engenheiro percorreu edificações no Centro e constatou péssimo estado de conservação, com paredes trincadas e infiltrações

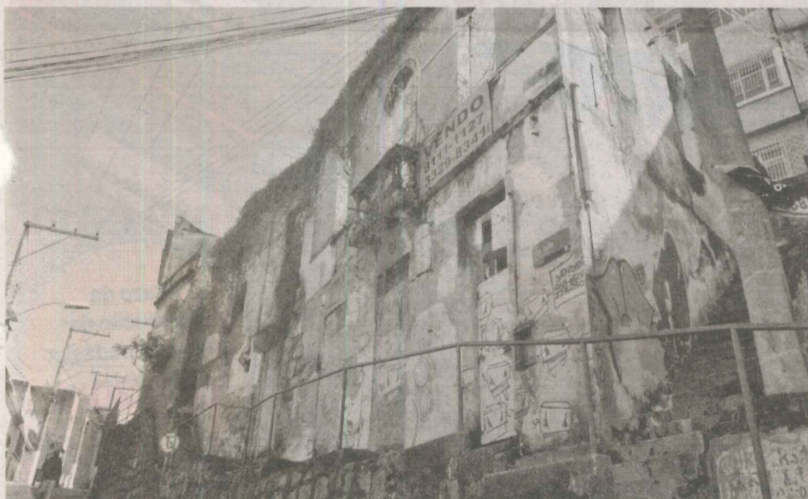
Infiltrações e falta de teto

Para o engenheiro Rúbio Marx, o prédio na rua São João, no bairro Santa Clara, em Vitória, é um imóvel com chances de desabar.

Isso porque o prédio aparenta estar abandonado há anos e o estado de conservação está péssimo,

segundo o engenheiro. A estrutura possui infiltrações, falta de reboco, rachaduras e não existe teto.

“Esse prédio tem grandes chances de desabar, e com isso colocar em perigo as pessoas e veículos que passam pelo local”, disse Marx.

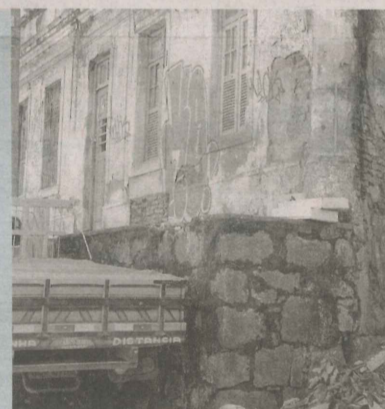
Reboco caindo

No bairro Santa Clara o engenheiro Rúbio Marx encontrou outro imóvel com aspecto de estar abandonado. Apresentava rachaduras, partes do reboco caindo e plantas crescendo entre as rachaduras.

“Esse tipo de reforma fica muito caro porque muitos materiais usados são de difícil acesso. O ideal seria demolir e construir um edifício novo, maior e moderno”.

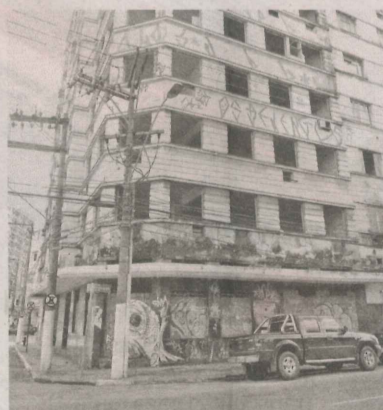
Abandono no antigo INSS

No centro de Vitória outro imóvel com possíveis chances de desabamento é o antigo prédio no INSS, na esquina da rua General Ozório com a avenida Presidente Florentino Avidos.

O prédio está abandonado e apresenta grandes rachaduras e infiltrações em sua estrutura. O local está interditado pela Prefeitura de Vitória, mas segundo a assessoria do INSS, foi repassado para o Ministério das Cidades e será destinado para o plano de habitação do Governo Federal.

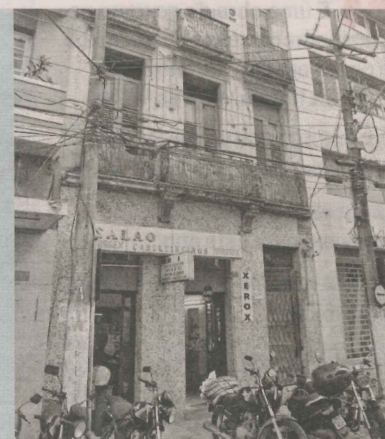
Comércio no térreo

Para o presidente do Ibape-ES, um prédio abandonado na rua Duque de Caxias é um dos que apresentam maiores riscos à população. O imóvel está sem uso do segundo andar para cima, mas embaixo funciona uma barbearia.

“Esse imóvel está em péssimo estado, tem muitas infiltrações e na parte inferior funciona um comércio. Se ele cair, vai causar um grave acidente. É um grande perigo”.
